PROPRIÉTÉ SITUÉE AU  
1234, Avenue de la réussite  
Volle de la Prospérité  
Québec, G1B 1BB

Dossier: 2303  
Inspecté le: 23 mai 2023

# Rapport d'inspection préreception

## Plan de garantie GCR

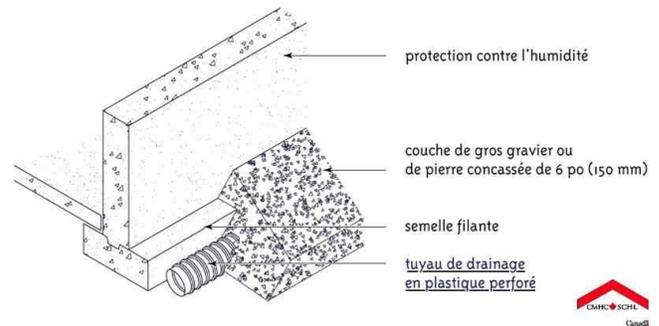
Cette composante doit normalement être présente sur le côté extérieur de la fondation partie dans le sol afin d'offrir à cette dernière une protection hydrofuge contre l'humidité présente dans le sol avoisinant. Il est cependant possible qu'elle soit située un peu plus bas que le niveau du sol.

Imperméabilisant non visible

Tel que mentionné plus haut, nous vous recommandons d'obtenir une copie de la facture de l'imperméabilisation de fondation auprès de l'entrepreneur constructeur afin de vous assurer que l'imperméabilisation a bien été effectuée. Si cette composante est manquante, il faudrait en appliquer une, afin d'éviter des problèmes d'humidité au sous-sol.

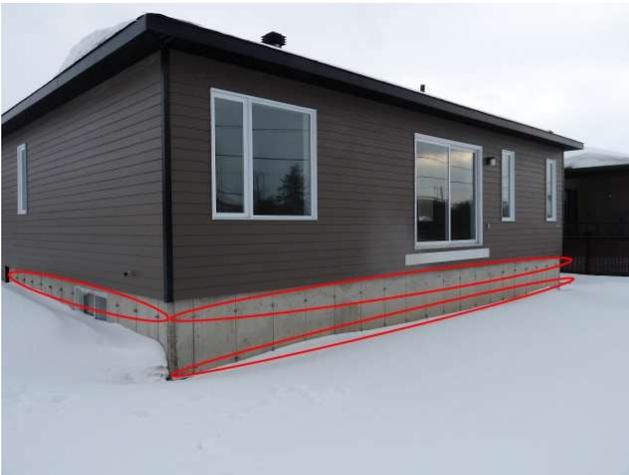
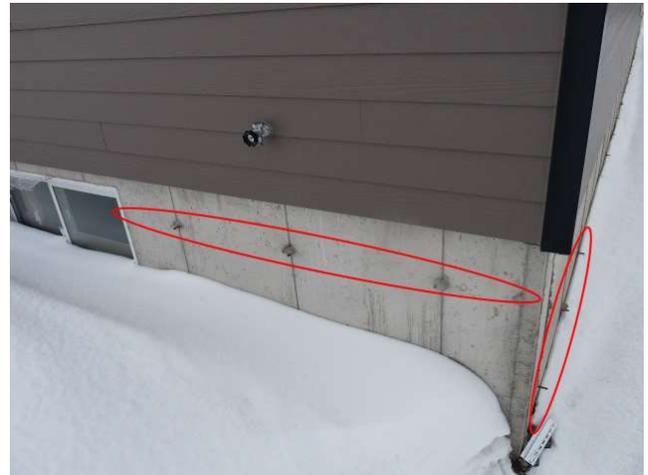
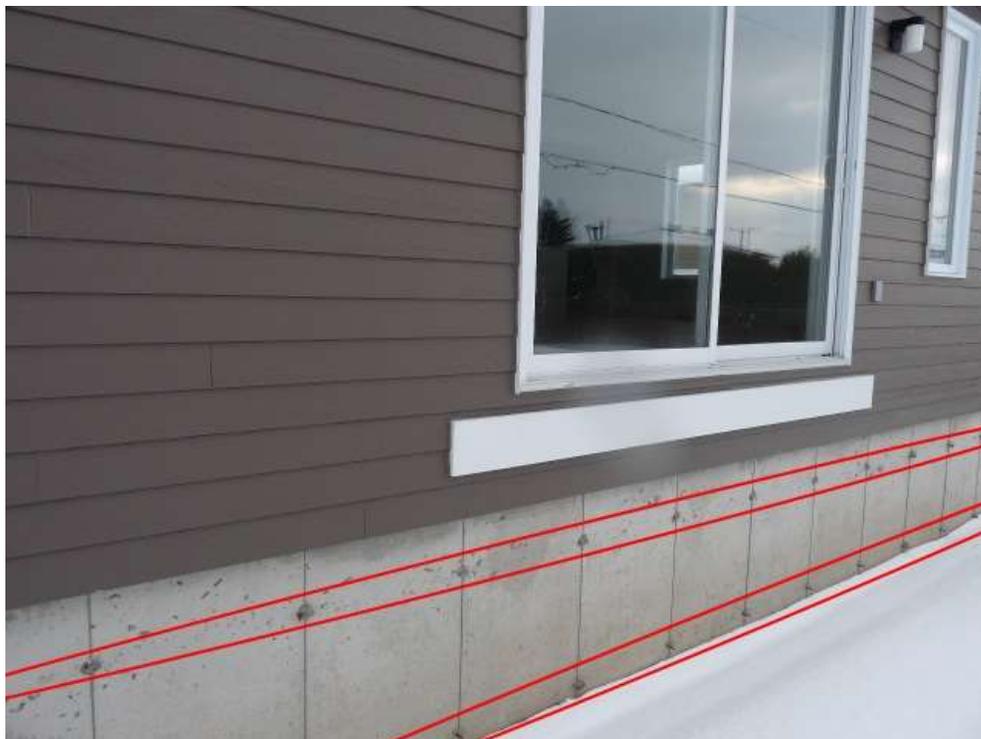
## Tiges métalliques qui dépassent de la fondation (préréception)

Lors de notre inspection, nous avons noté la présence de tiges de métal qui dépassent et qui sont visibles à la partie hors terre des murs de fondation.

Au-dessus du sol, les tiges représentent un risque de blessures pour les personnes qui circulent le long de la fondation. Aussi, lorsqu'elles sont exposées aux intempéries, elles peuvent se corroder et permettre à l'eau de s'infiltrer à l'intérieur des fondations et ainsi dégrader le béton par l'effet de gel/dégel. Si la coupe des tiges provoquent des trous dépassant un diamètre de 2" et de 1" de profondeur, ces trous devront être colmatés à

Au-dessous du sol, l'entrepreneur apportera les correctifs nécessaires de façon à éliminer toute infiltration au niveau des attaches de coffrage et nids d'abeille, par exemple en colmatant à l'aide d'un matériau bitumineux. (texte tiré du Guide de performance APCHQ, section 1.11)

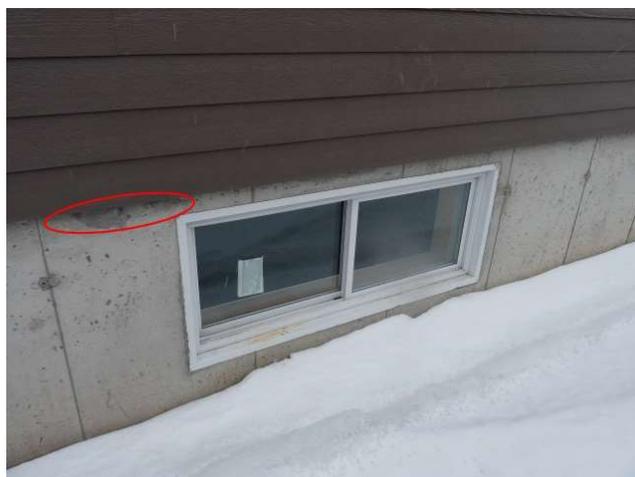
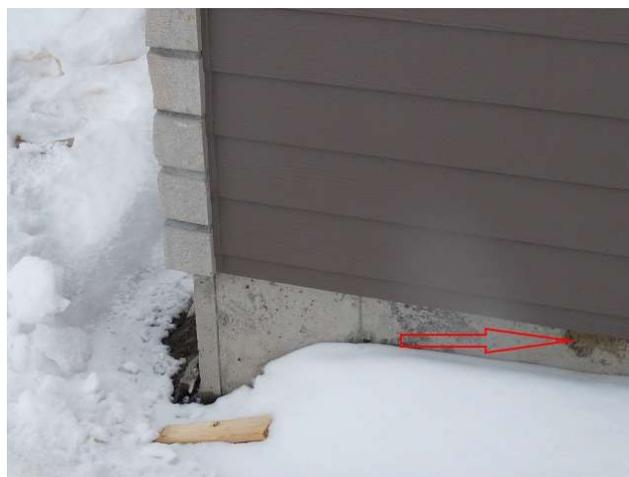
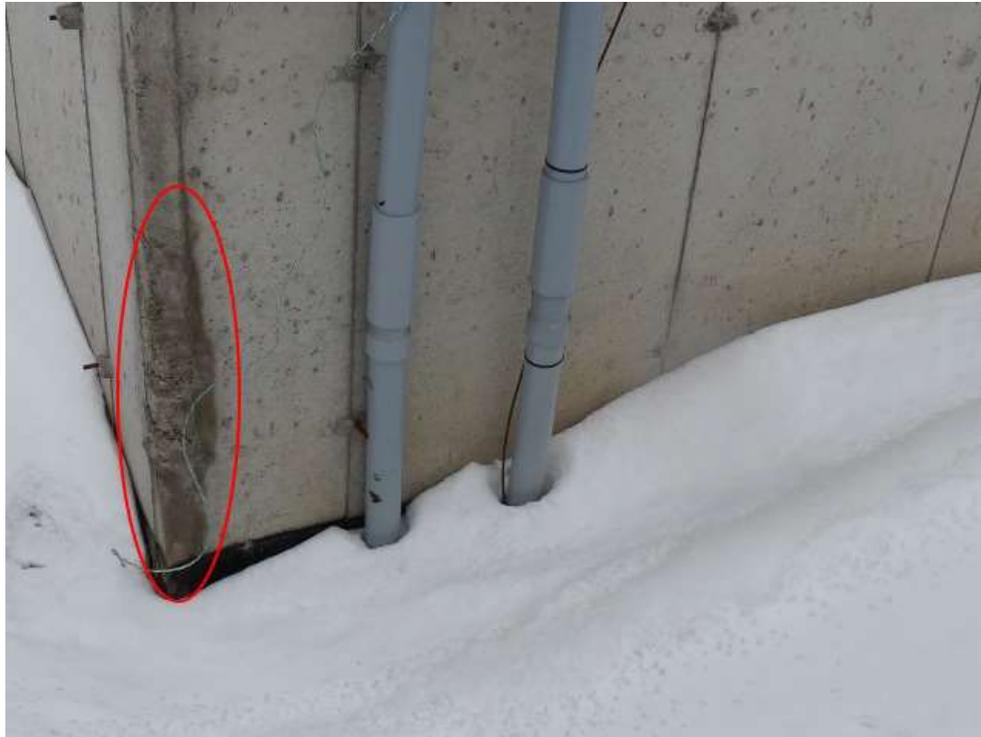
Présence de "nid d'abeille et effritement dans la fondation"

Nous avons noté la présence d'un nid d'abeille dans le béton et d'effritement des coins de béton sur l'ensemble des murs de fondation.

Dans la plupart des cas, les conséquences seront seulement esthétiques, cependant les trous peuvent causer des infiltrations d'eau, ce qui peut constituer un risque d'infiltration pour votre construction.

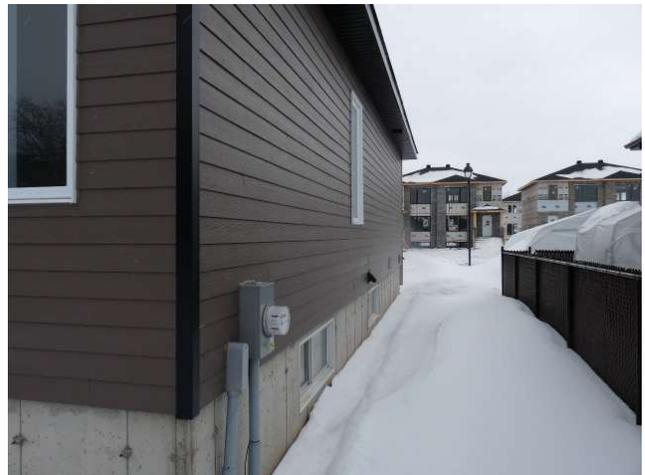
Absence de crépis côté gauche du bâtiment

Nous avons noté l'absence de crépis sur les fondations.

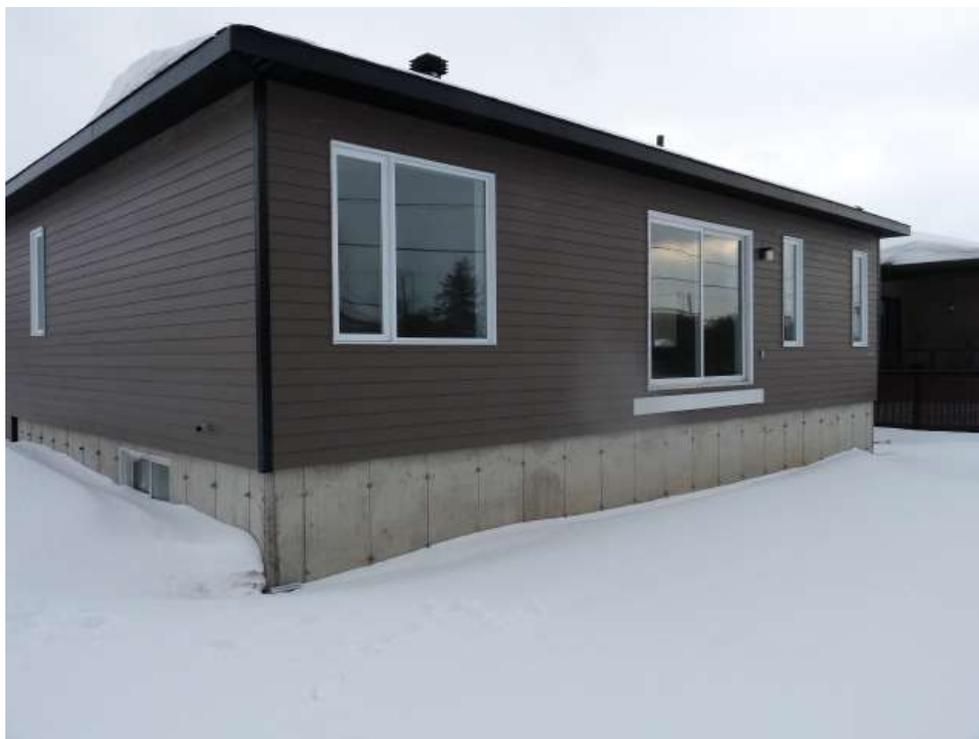
Absence de crépis arrière du bâtiment

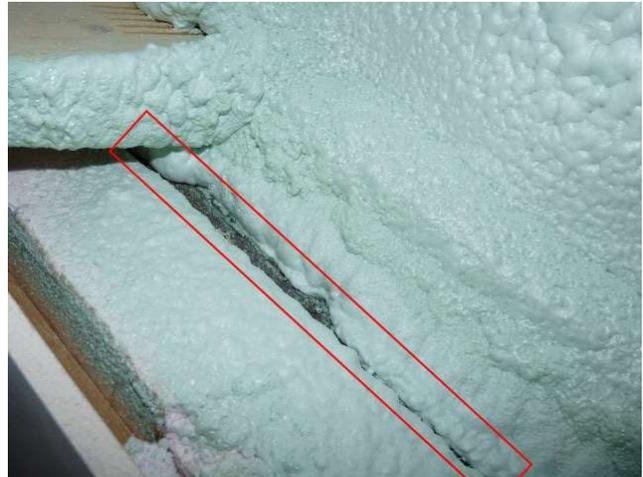
Bris thermique isolation

Lors de l'inspection, nous avons noté que les solives de rive du plancher du sous-sol sont isolées. Cependant, l'isolation est insuffisante ou manquante par endroit.

Les solives humides risquent de se détériorer et de pourrir. En conséquence, elles peuvent affaiblir la structure du plancher, offrir une rigidité moins importante et occasionner l'affaissement du plancher. Cette faiblesse peut aussi occasionner des bris au revêtement du plancher et occasionner des coûts pour le propriétaire.

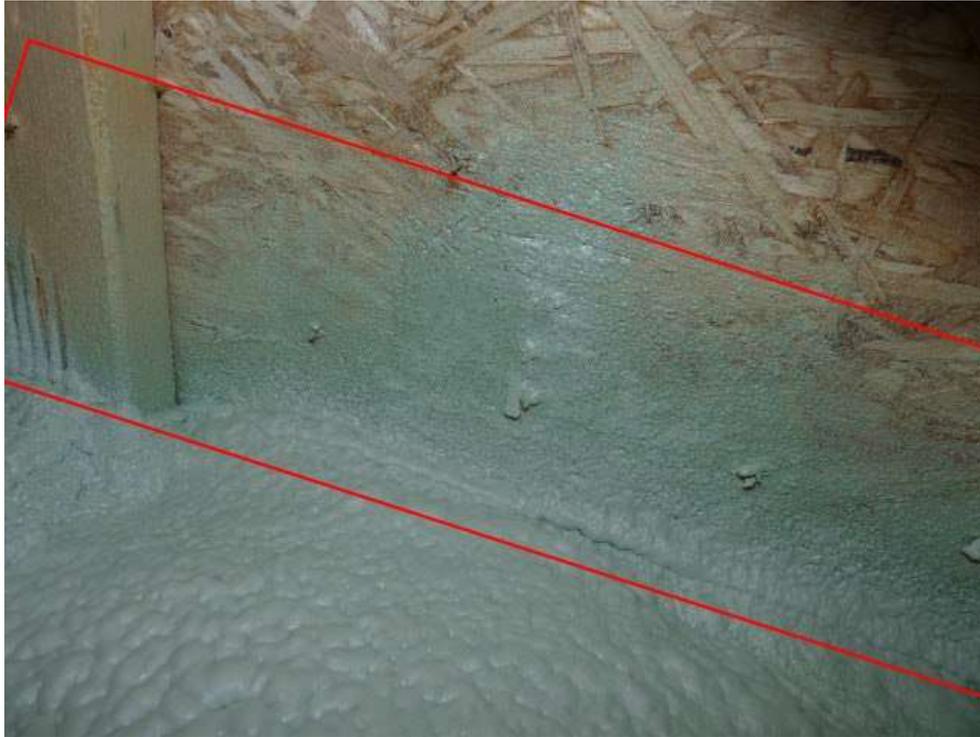
P3. L'isolant manquante

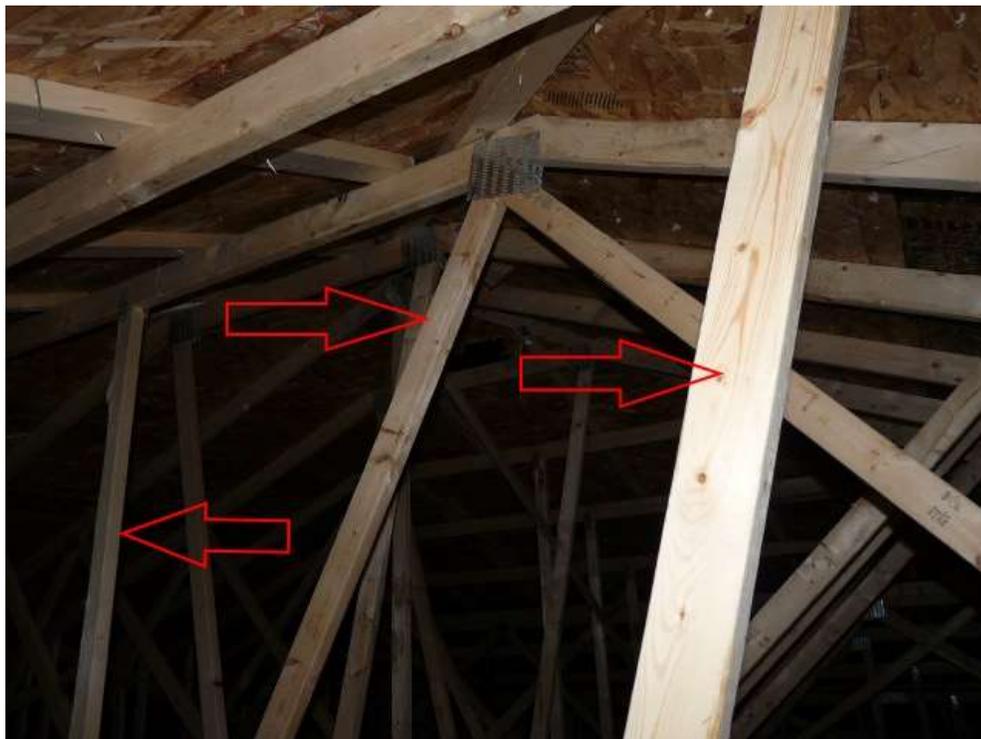
Contreventement en 2 x 3

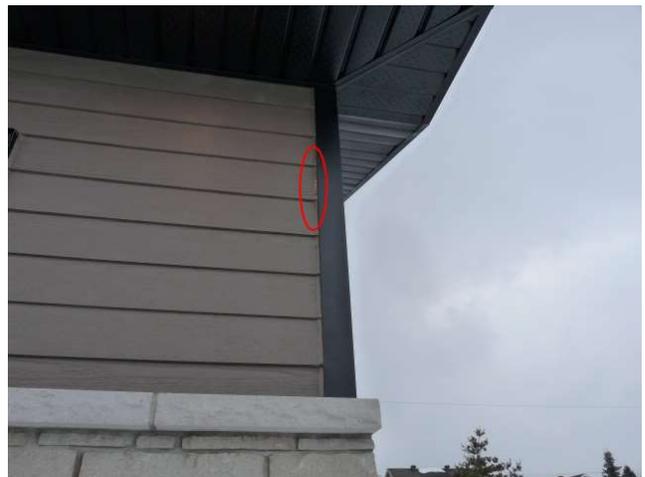
Extrémité exposant les fibres de bois

Pour le clin d'aggloméré (de type Canexcel), nous avons noté la présence de joints exposés sur les quatre faces du bâtiment, des extrémités de clins exposant la fibre de bois et le scellement des coins extérieurs inapproprié.

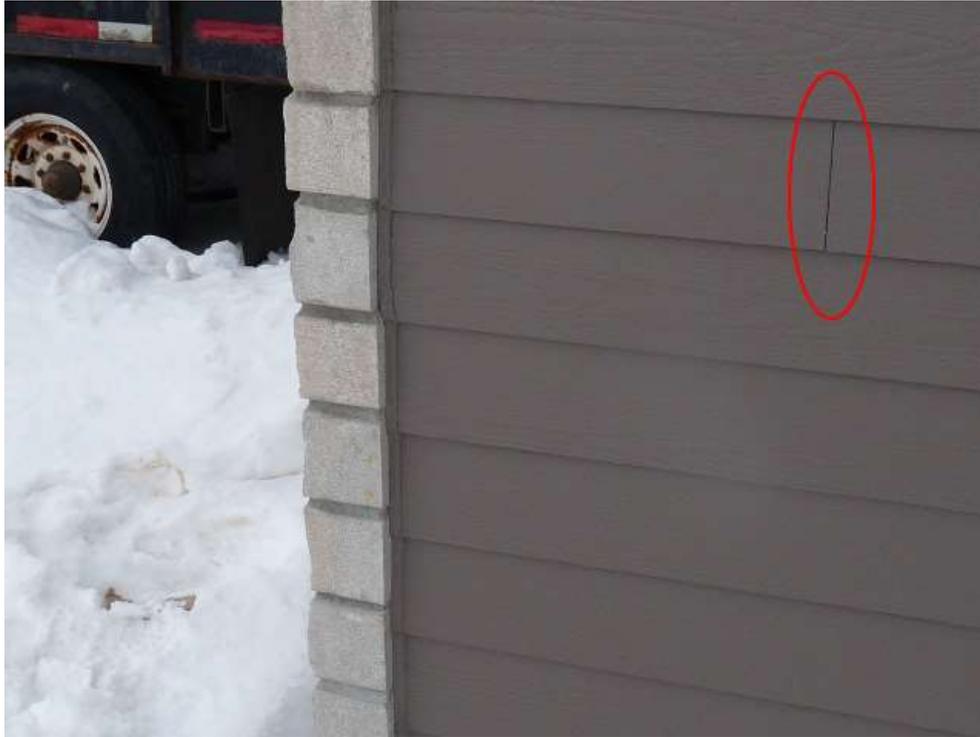
Jointes exposées sur le revêtement de Canexel

Ainsi, l'étanchéité à l'eau du revêtement est compromise. Cette situation est à risque d'infiltration d'eau et de dégradation pour le revêtement.

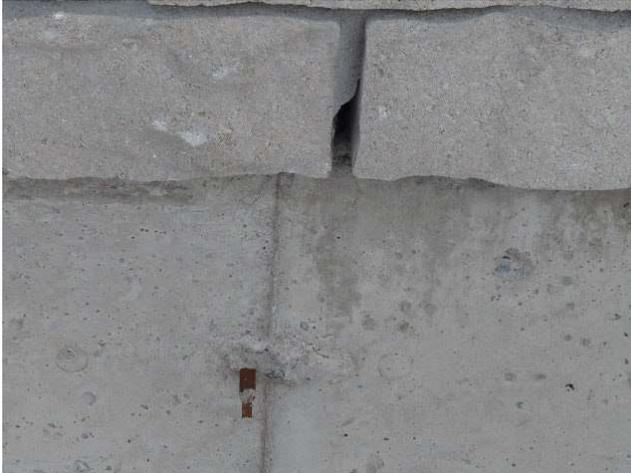
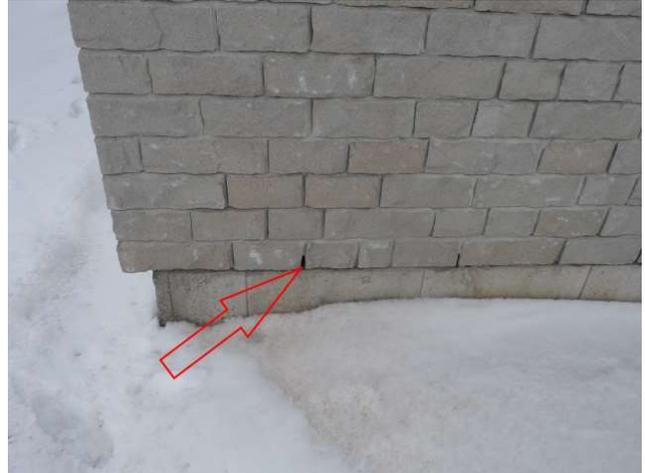
Fissure à réparer dans le mortier de la pierre

Nous observons d'une fissure dans le mortier de la brique. De plus, nous ne percevons pas de solin entre le mur de fondation et la brique.

La distance entre chaque chanterelle doit être de 32" (800mm). Un solin remontant de 6" (150mm) doit être installé entre le mur de fondation et la brique. (voir document de la SCHL : Construction de maison à ossature de bois)

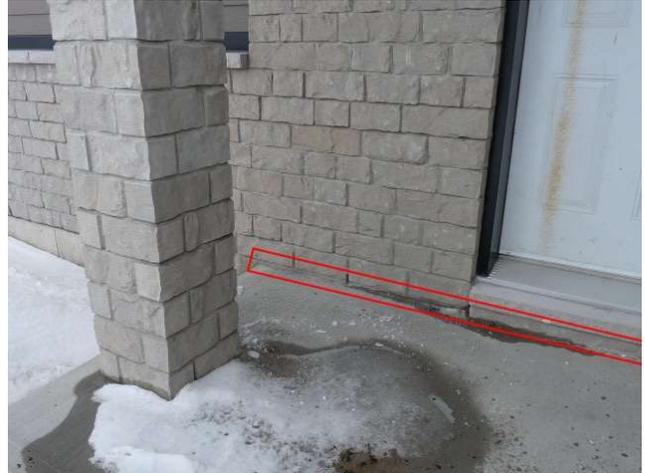
Absence de joint de dilatation à la jonction entre deux matériaux

Nous avons noté l'absence de joint de dilatation à la jonction entre le revêtement de briques et le béton du porche et de ses escaliers.

L'ouverture créée par le phénomène peut permettre le passage de l'eau, être la source d'une infiltration ou provoquer des bris des matériaux.

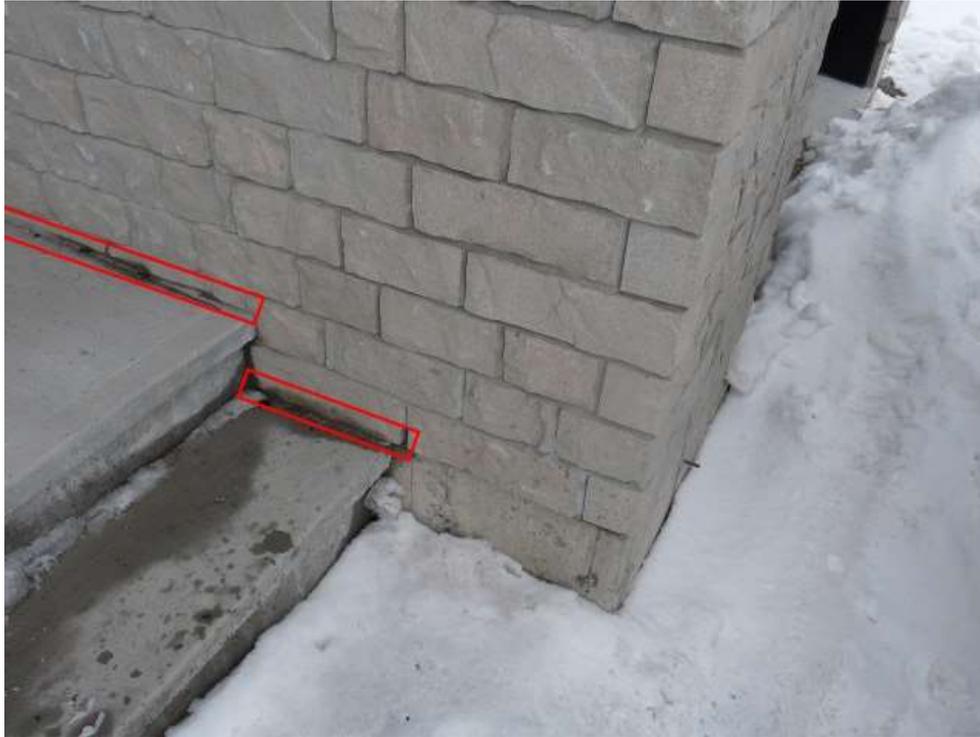
Absence de joint de dilatation à la jonction entre deux matériaux

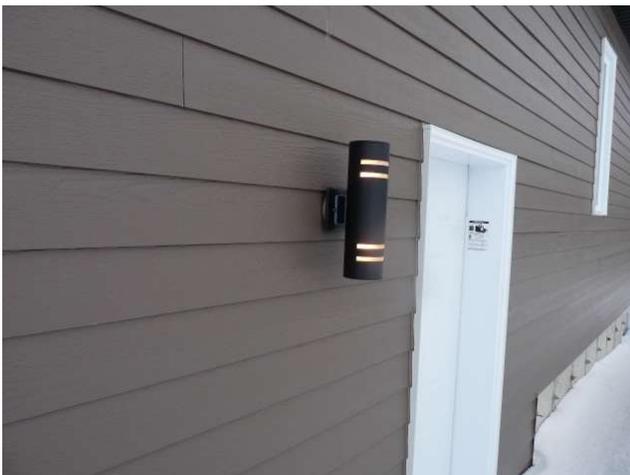
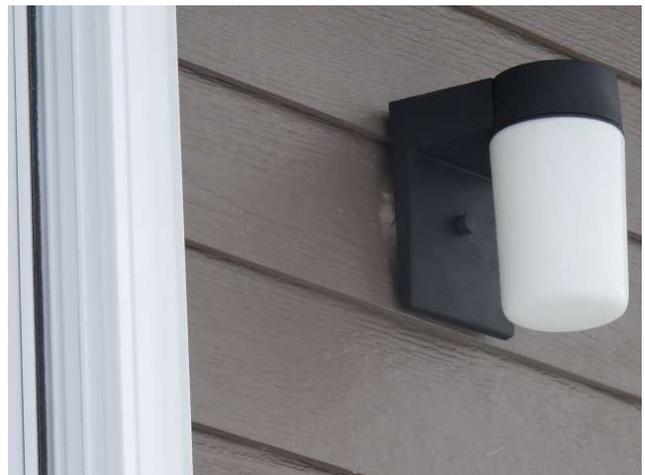
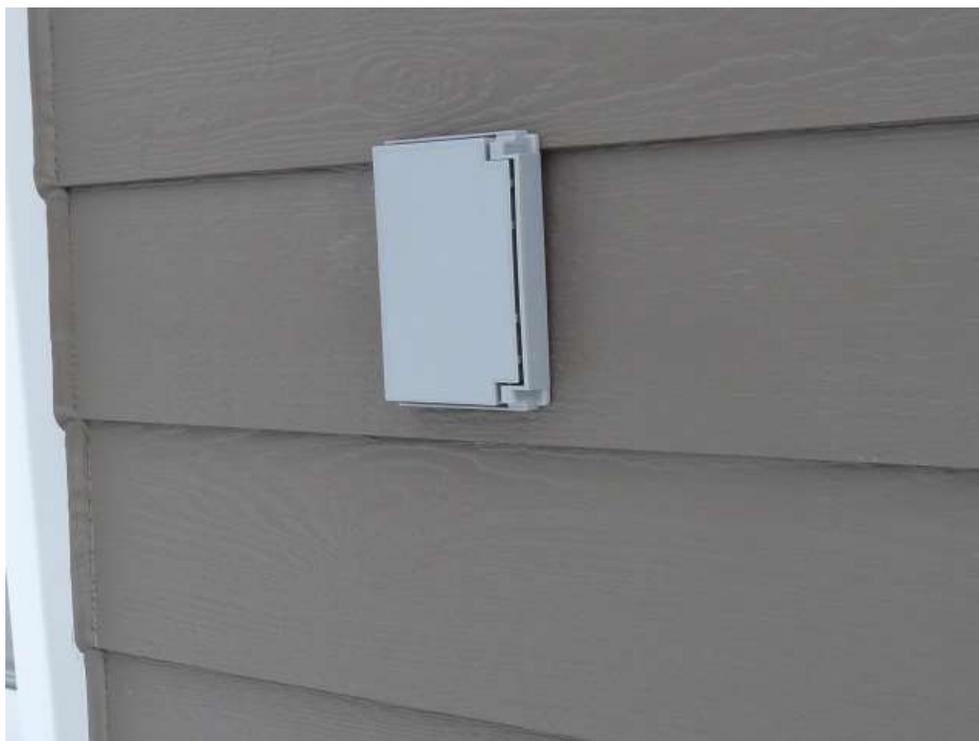
### Scellant manquant

Nous avons noté l'absence de scellant à la base des ouvertures.

Cette situation constitue un risque d'intrusion de vermines, d'insectes nuisibles et d'humidité dans l'enveloppe du bâtiment et une détérioration des composantes internes.

Scellant manquant

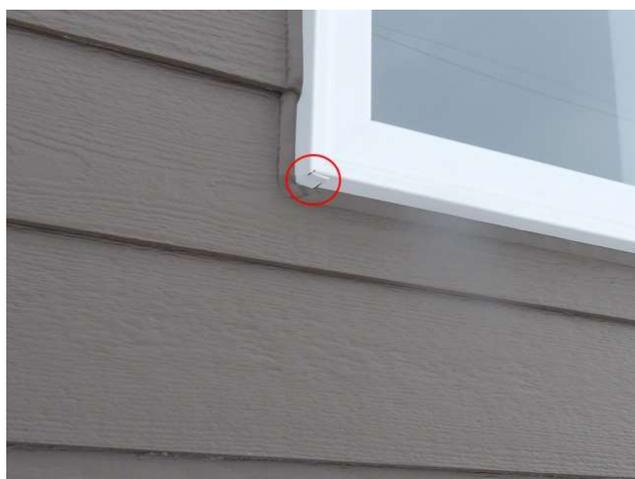
Nous avons noté un défaut dans la finition du cadre extérieur gauche au bas de la fenêtre côté ...I du bâtiment.

Cette situation constitue un risque d'intrusion d'humidité dans le cadrage de la fenêtre conduisant à une détérioration des composantes internes de la fenêtre et de la structure du bâtiment.

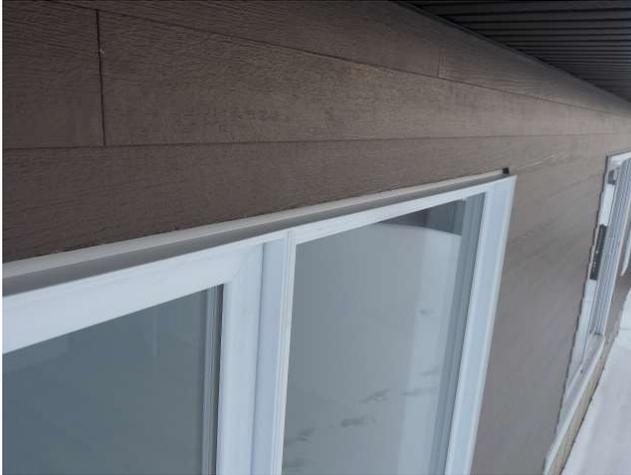
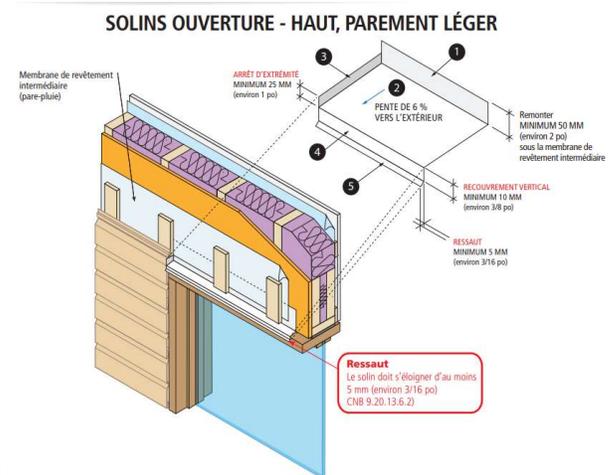
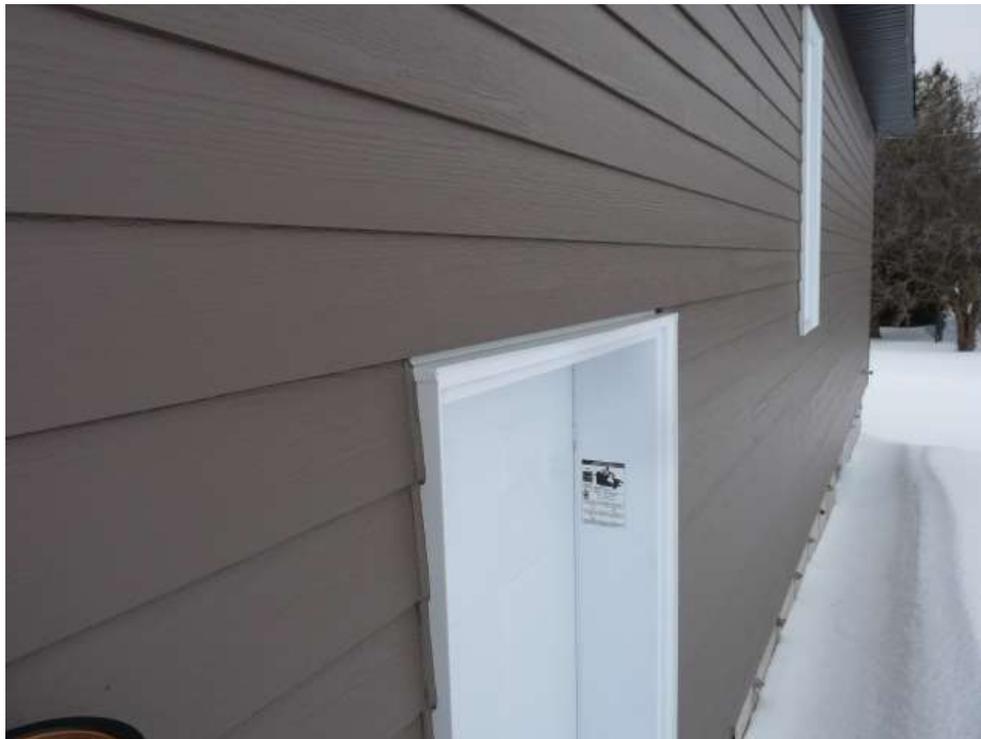
## Larmier du haut des portes et des fenêtres sont manquants

Nous avons noté que les larmiers, au haut des fenêtres et des portes sont manquants.

Le solin et larmier supérieur d'une porte et fenêtre permet de dévier l'eau et l'empêche de s'infiltrer derrière le revêtement de finition. Lorsqu'il est absent, mal scellé ou mal installé, l'eau peut endommager les composantes de bois ou putrescibles et même être la cause de moisissures ou de pourriture.

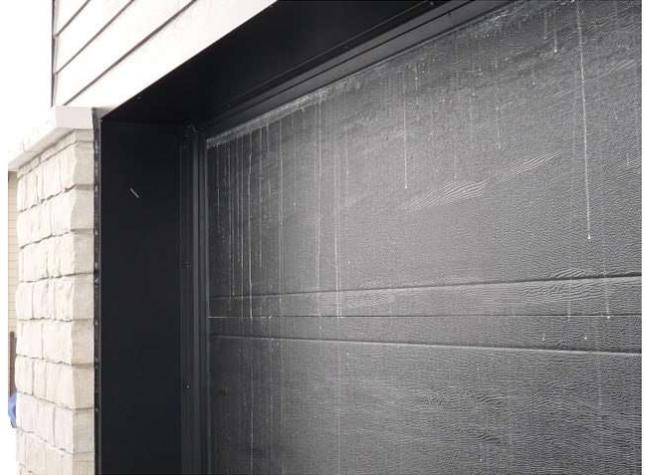
## Tâches et coulisses sur le revêtement de la porte de garage

Nous avons noté que la porte est couverte de salissures.

Nous recommandons un nettoyage de la porte et une vérification devra être faite après le nettoyage afin de confirmer que le fini de la porte n'est pas endommagée.

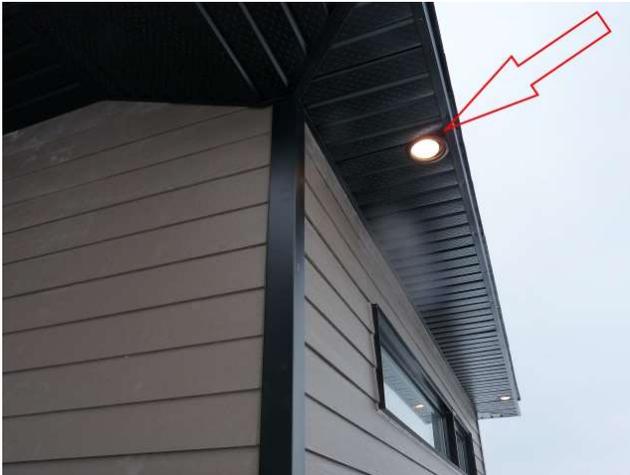
### Soffite d'aluminium déformé

Lors de l'inspection, nous avons noté que le soffite d'aluminium situé au-dessus de la porte de garage est déformé.

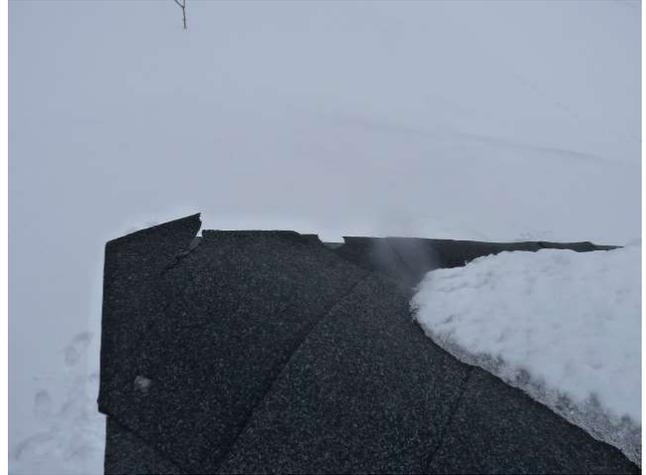
Bardeaux à remplacer immédiatement

Bardeau endommagés

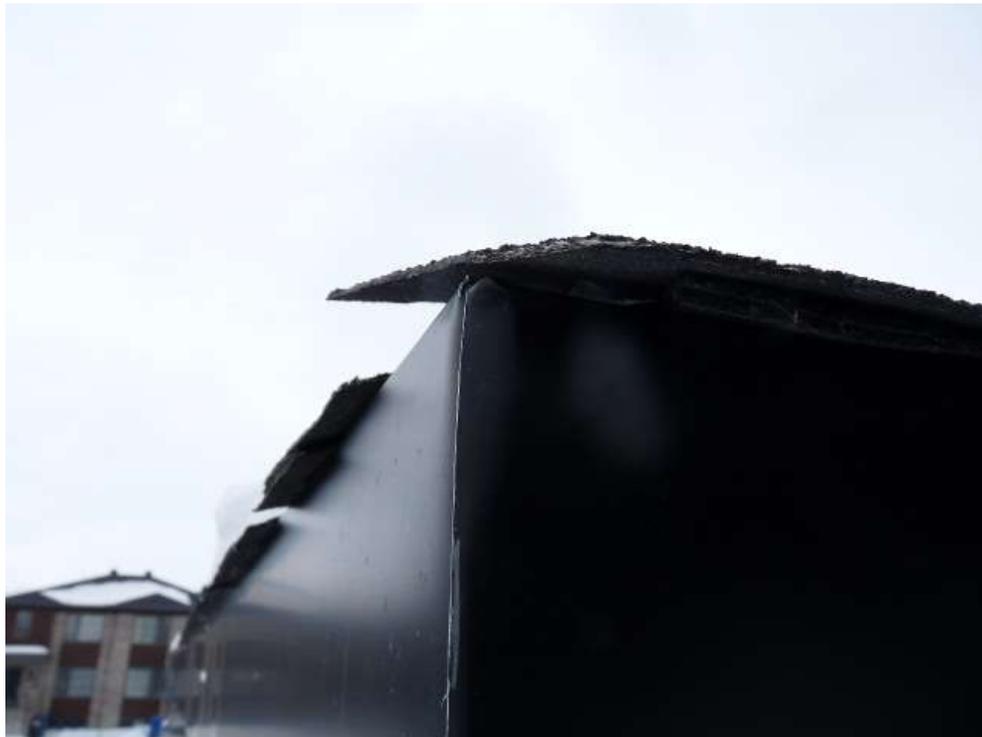
Bardeau endommagés

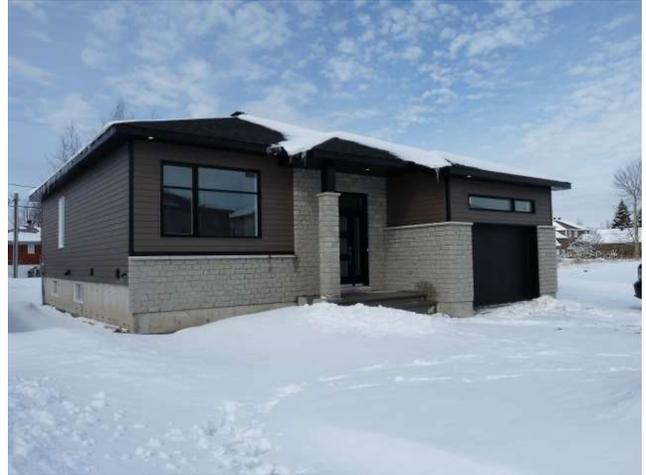
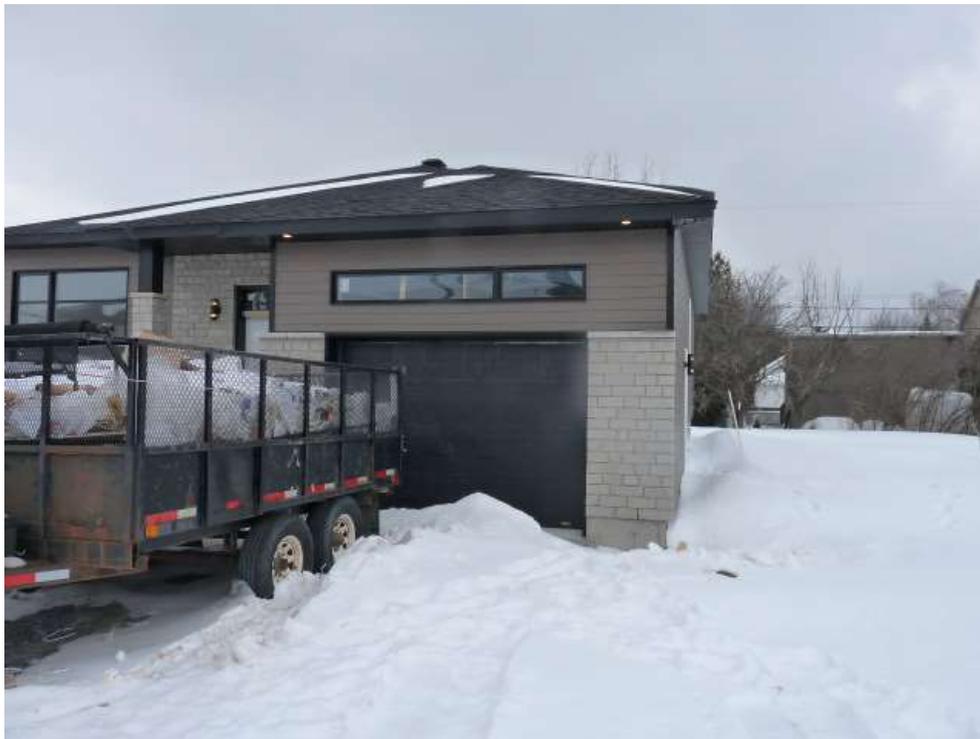
## Absence de gouttières et descentes pluviales

Nous avons noté l'absence de gouttières et de descentes pluviales sur les façades du bâtiment.

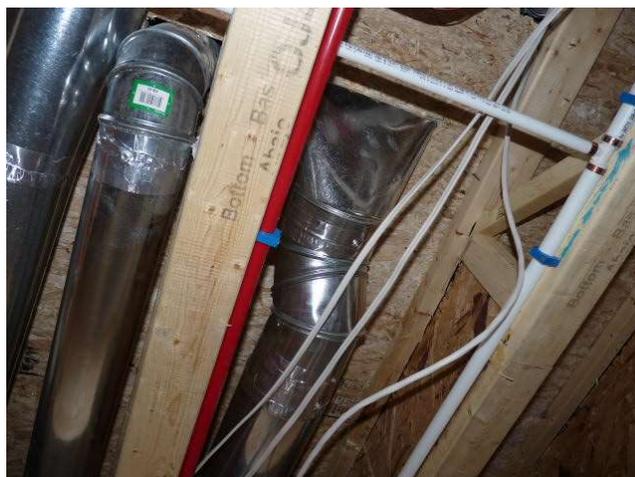
Installation artisanale des conduites de distribution

Les conduites de distribution d'eau doivent être installées par des plombier licenciés. Une mauvaise installation peut résulter en des dégâts d'eau ou des fuites. Dans le cas présent, lors de l'installation de panneaux de gyproc au plafond, les risques de perforation des tuyaux est grand.

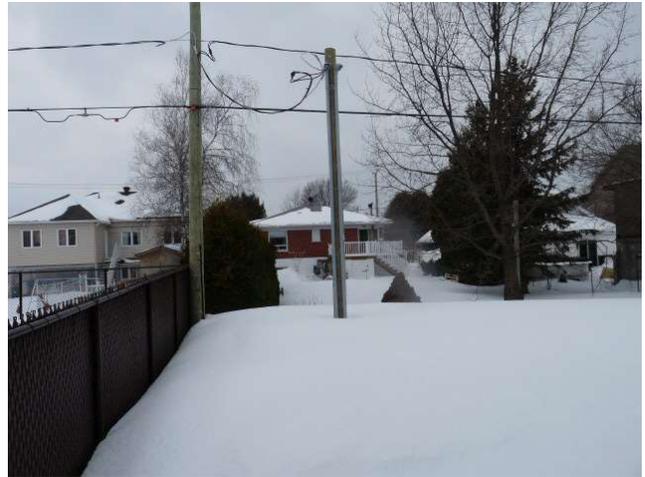
### Entrée électrique temporaire

Nous avons constaté qu'un poteau électrique temporaire situé dans le fond de la cours arrière alimente toujours le bâtiment.

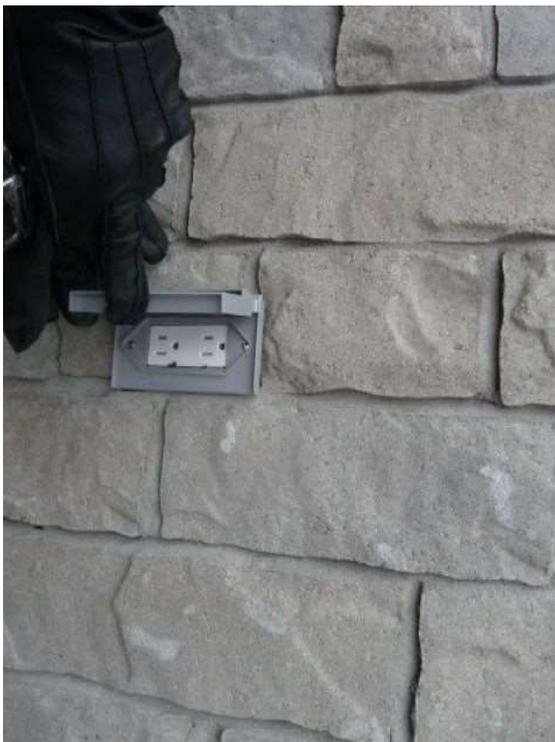
Prises de courant extérieures sans DDFT

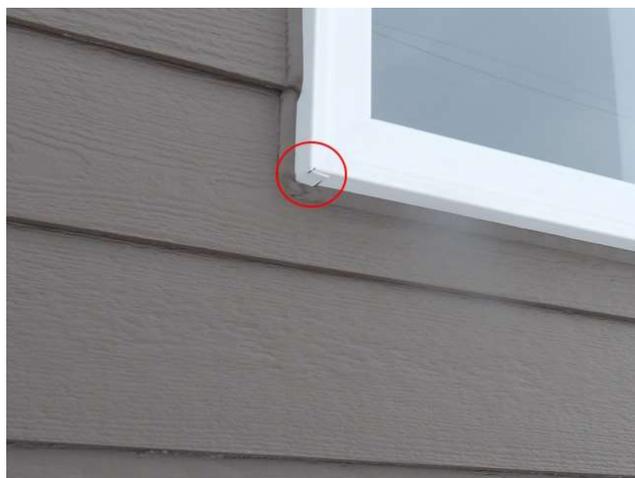
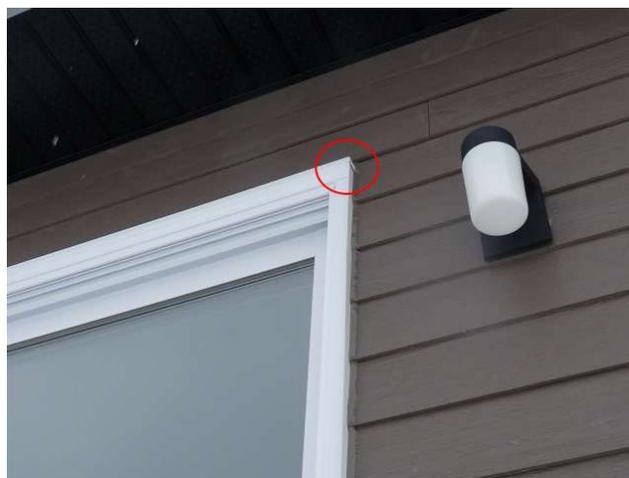
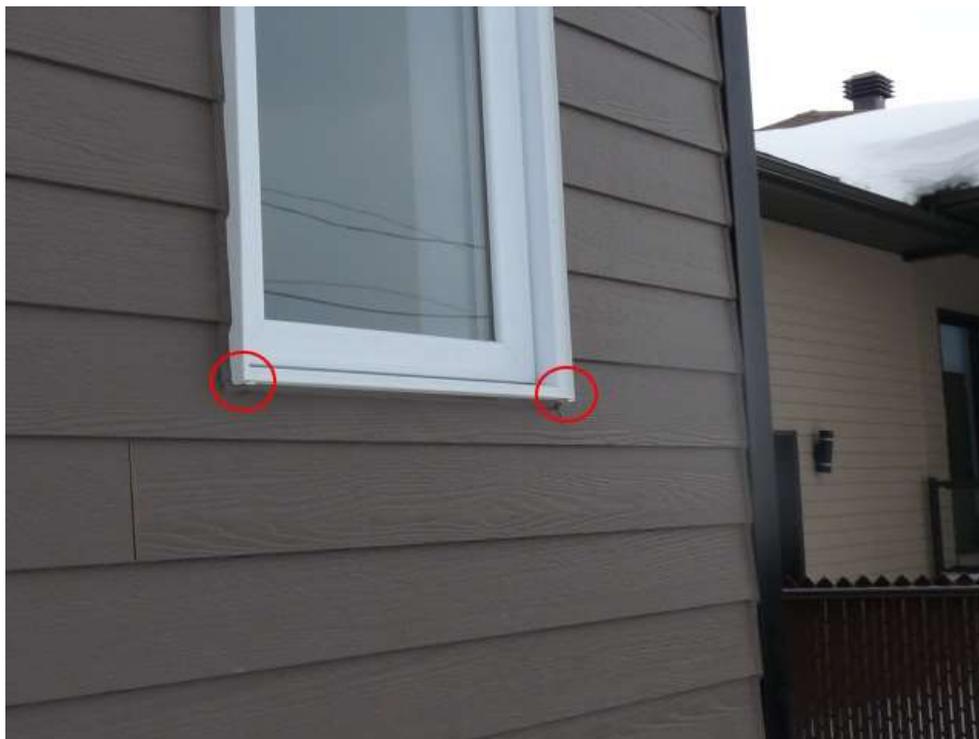
Cadres de la fenêtre et porte patio exposés

Nous avons observé des replis des cadrages de la fenêtre et de la porte patio en façade arrière du bâtiment.

Le pliage des coins est exposé aux intempéries et peuvent engendrer de la corrosion.
