PROPRIÉTÉ SITUÉE AU  
1234, Avenue de la réussite  
Volle de la Prospérité  
Québec, G1B 1BB

Dossier: 2303  
Inspecté le: 23 mai 2023

# Rapport d'inspection préreception

## Plan de garantie GCR

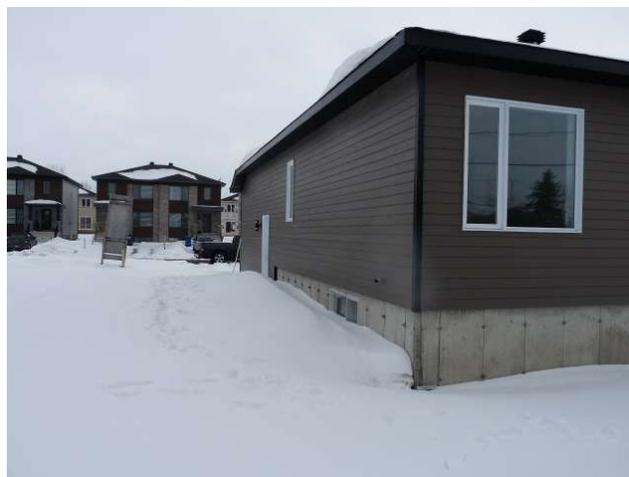
## Imperméabilisant non visible

Cette composante doit normalement être présente sur le côté extérieur de la fondation partie dans le sol afin d'offrir à cette dernière une protection hydrofuge contre l'humidité présente dans le sol avoisinant. Il est cependant possible qu'elle soit située un peu plus bas que le niveau du sol.

Tel que mentionné plus haut, nous vous recommandons d'obtenir une copie de la facture de l'imperméabilisation de fondation auprès de l'entrepreneur constructeur afin de vous assurer que l'imperméabilisation a bien été effectuée. Si cette composante est manquante, il faudrait en appliquer une, afin d'éviter des problèmes d'humidité au sous-sol.

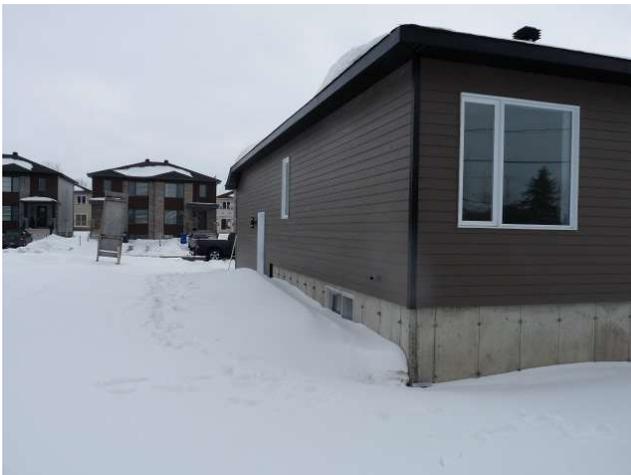
Absence de crépis côté droit du bâtiment

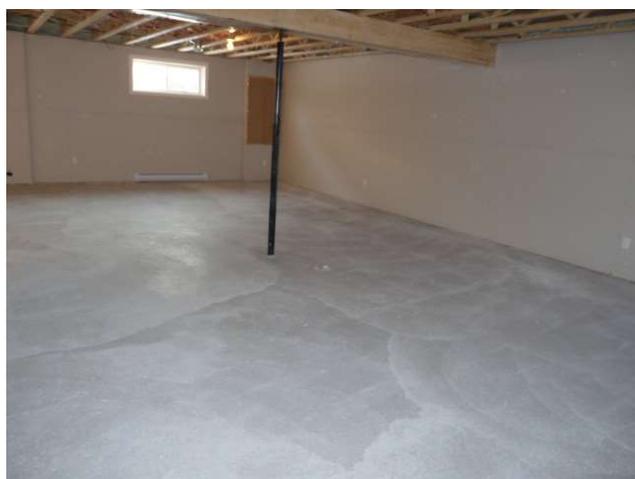
Aucun dommage n'a été observé sur les sections visibles de la dalle de béton.

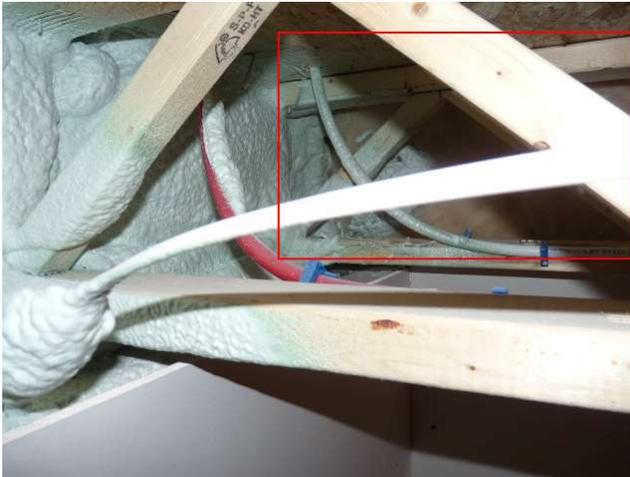
Solive de rives non isolée

Les solives humides risquent de se détériorer et de pourrir. En conséquence, elles peuvent affaiblir la structure du plancher, offrir une rigidité moins importante et occasionner l'affaissement du plancher. Cette faiblesse peut aussi occasionner des bris au revêtement du plancher et occasionner des coûts pour le propriétaire.

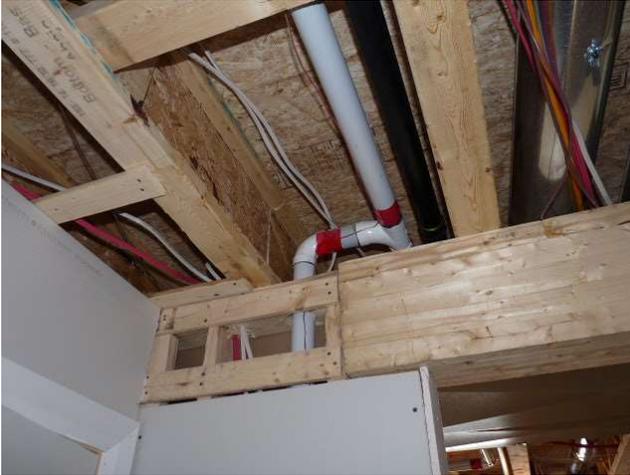
Poutre sectionnée

L'une des poutres du sous-sol a été entièrement sectionnée.

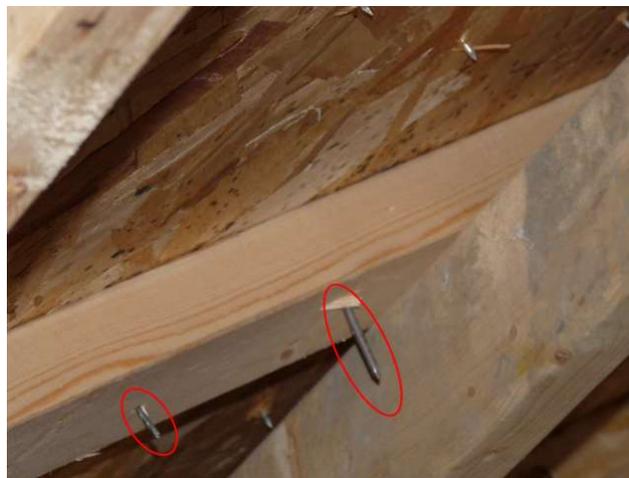
Clous de charpente dépassant le support

Nous avons observé que la structure représente une malfaçon importante et ne respecte en rien les règles de construction précisées dans la publication de la SCHL « Construction de maison à ossature de bois – chapitre II, charpente du plafond et toit.

Nous avons observé à plusieurs endroits des clous de charpente qui sont mal encrés et dépasse le support de 2 x 4. Ceci pourrait occasionner une infiltration d'eau dans la structure.

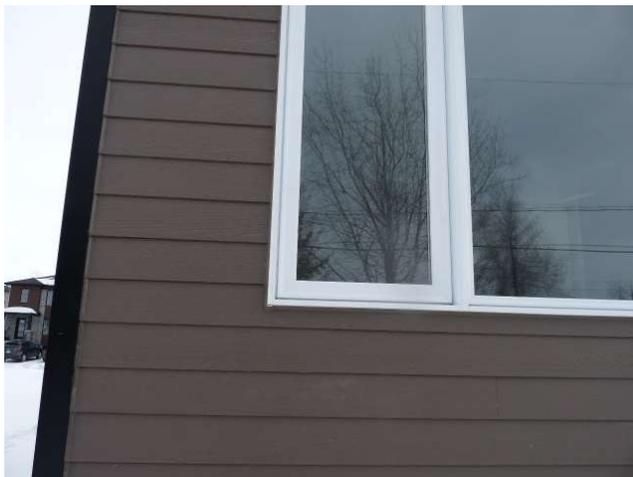
Scellement coin extérieur inapproprié

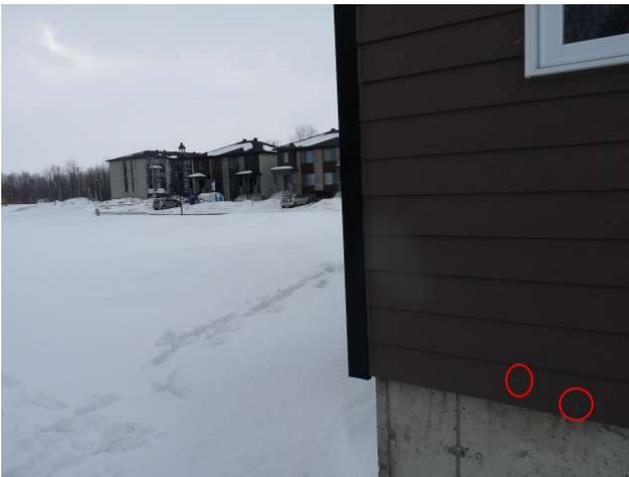
Clous apparents dans le clin de Canexel

Priorité des travaux: Immédiate

Ainsi, l'étanchéité à l'eau du revêtement est compromise. Cette situation est à risque d'infiltration d'eau et de dégradation pour le revêtement.

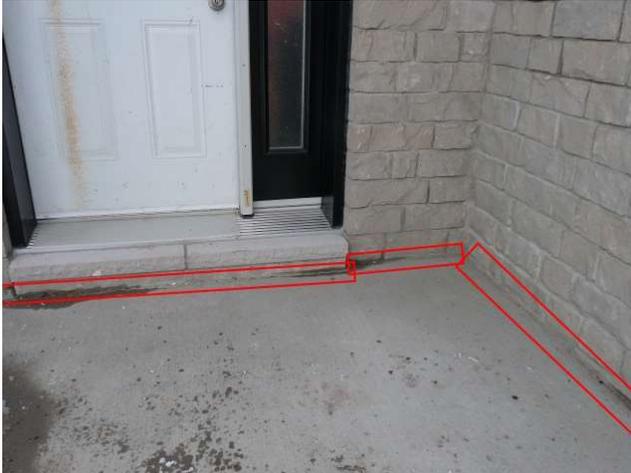
Absence de joint de dilatation à la jonction entre deux matériaux

L'ouverture créée par le phénomène peut permettre le passage de l'eau, être la source d'une infiltration ou provoquer des bris des matériaux.

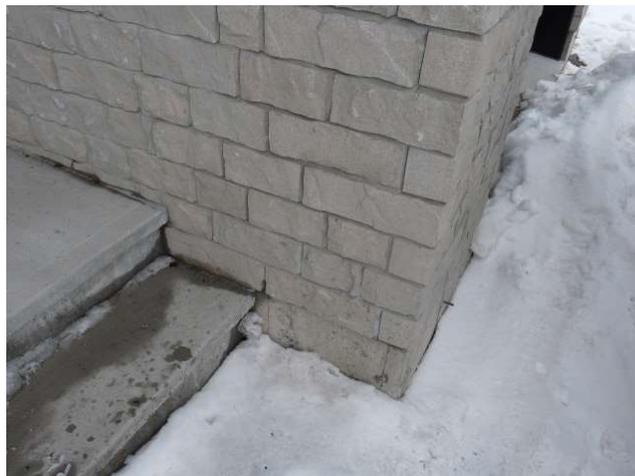
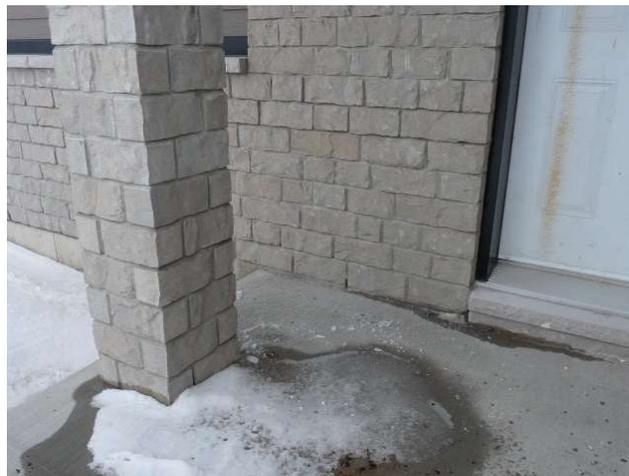
Pente négative

Nous avons noté que la pente du perron ne permet pas l'écoulement de l'eau en périphérie du bâtiment.

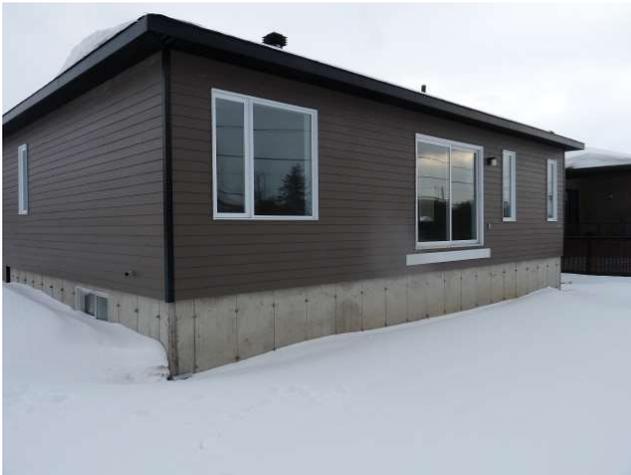
Terrasse inexistante

Nous avons constaté que contrairement à l'entente contractuelle visant les inclus à la construction, la terrasse arrière n'a pas été construite.

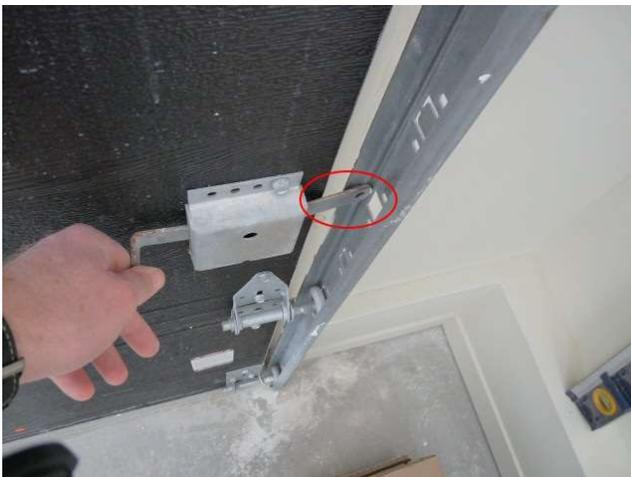
Nous avons noté que la barrure de la porte de garage est mal ajustée.

Nous recommandons l'ajustement de la barrure de porte selon les indications du fabricant.

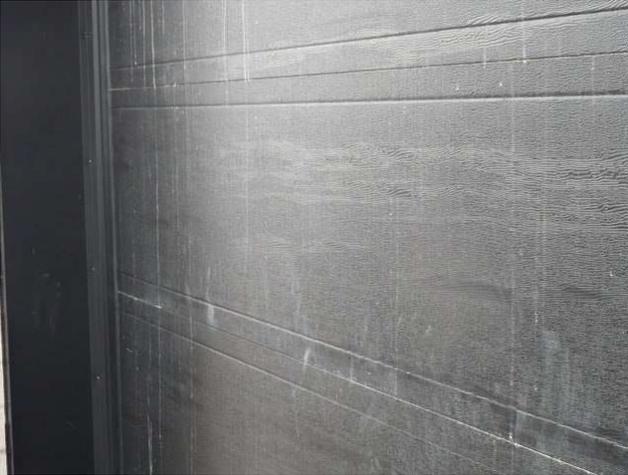
Nous avons noté que la porte est couverte de salissures.

Nous recommandons un nettoyage de la porte et une vérification devra être faite après le nettoyage afin de confirmer que le fini de la porte n'est pas endommagée.

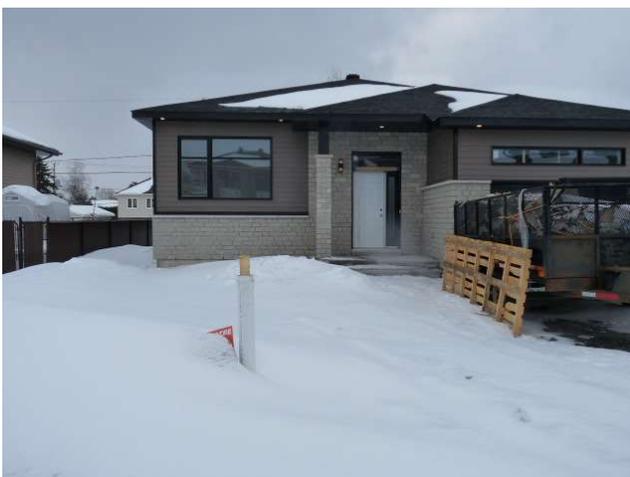
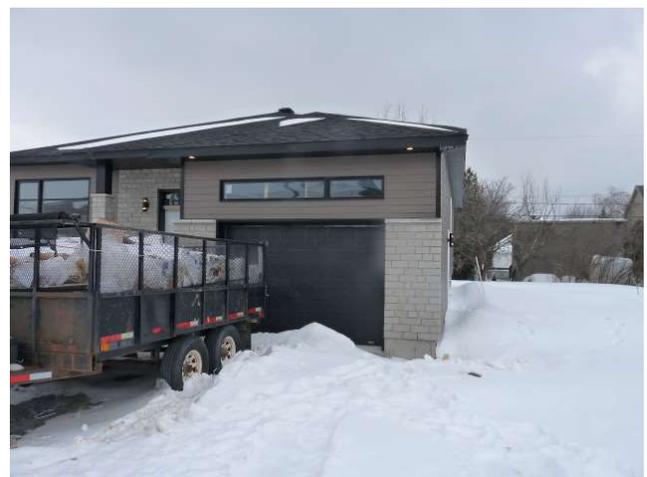
Une importante couche de neige recouvrait le sol lors de l'inspection. Il ne nous a par conséquent pas été possible d'inspecter le terrain extérieur. Notre inspection de son intégrité se trouve par conséquent limitée.

Nous vous recommandons d'en prendre connaissance ou de vérifier auprès de l'entrepreneur les caractéristiques du terrain. Même si l'aménagement du terrain ne fait pas partie du contrat de base, une attention aurait dû être portée par l'entrepreneur afin de prévenir que l'eau s'infilte dans le bâtiment.

À la fonte des neiges, assurez-vous que les pentes du sol, au pourtour du bâtiment, favorisent l'éloignement de l'eau de la maison.

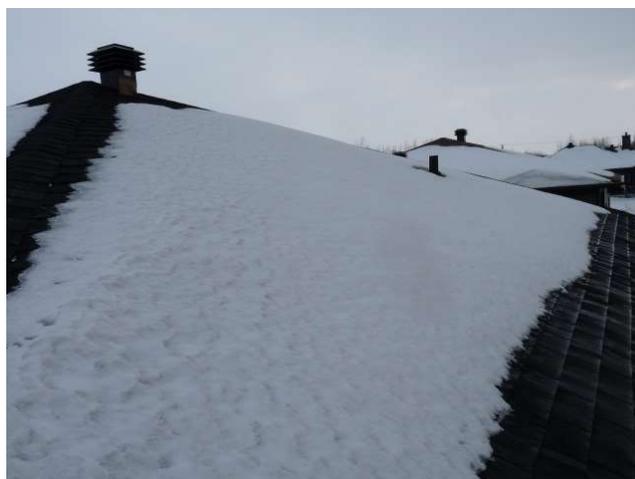
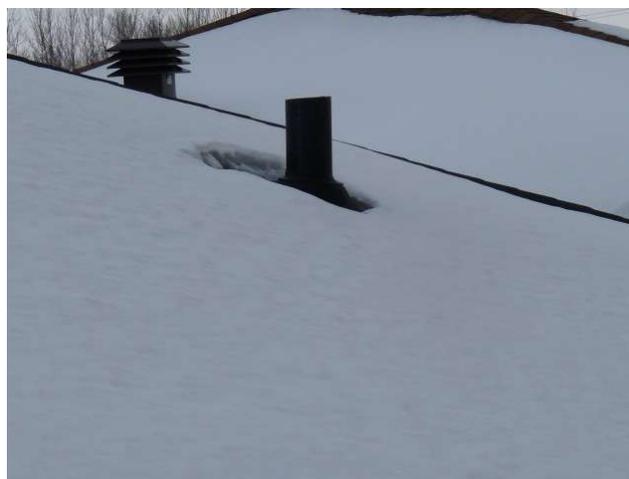
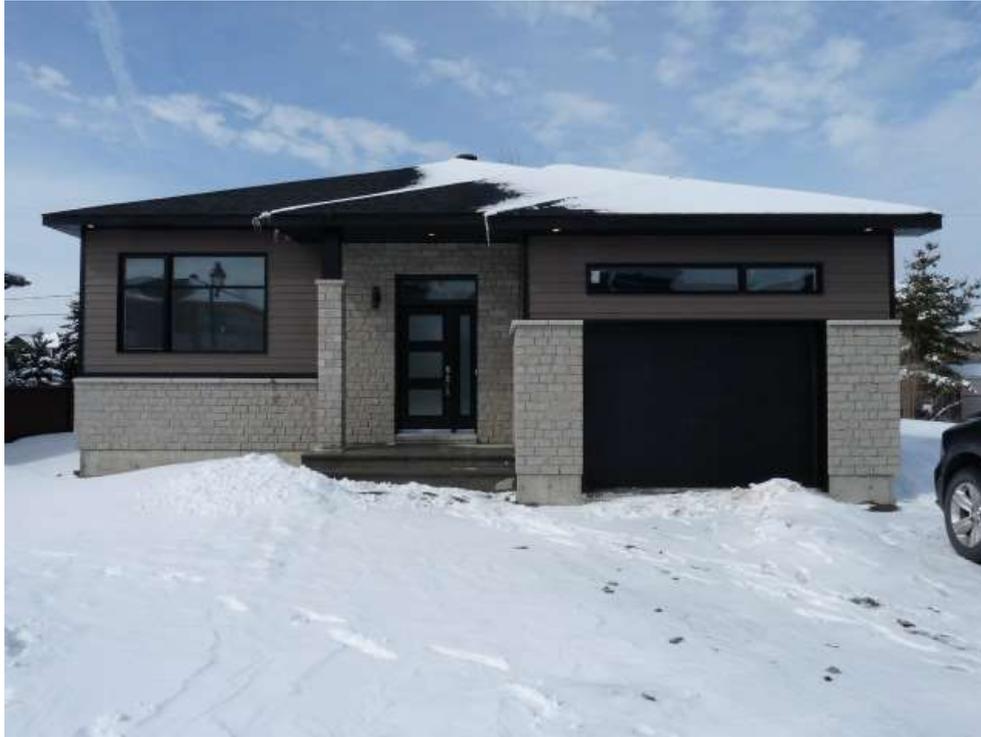
Neige recouvrant le toit

Compte tenu de la présence de neige, l'observation s'est limitée aux endroits libre de neige. Les émergences ont quand même été observées.

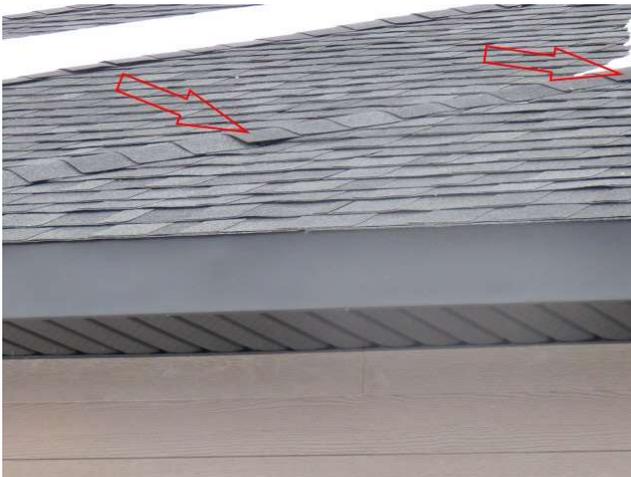
Bardeaux endommagés

Priorité des travaux: Immédiate

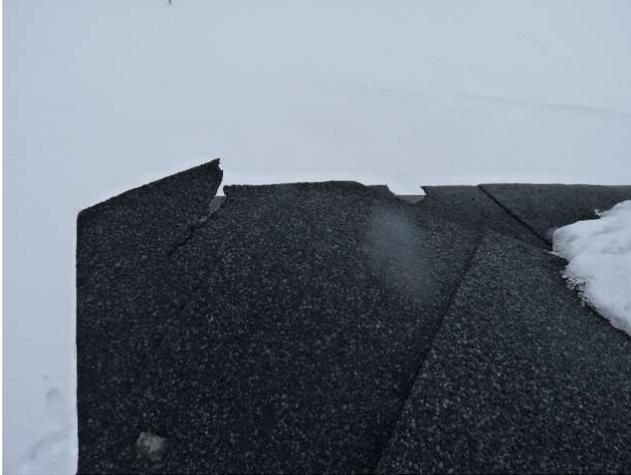
Bardeaux à remplacer immédiatement

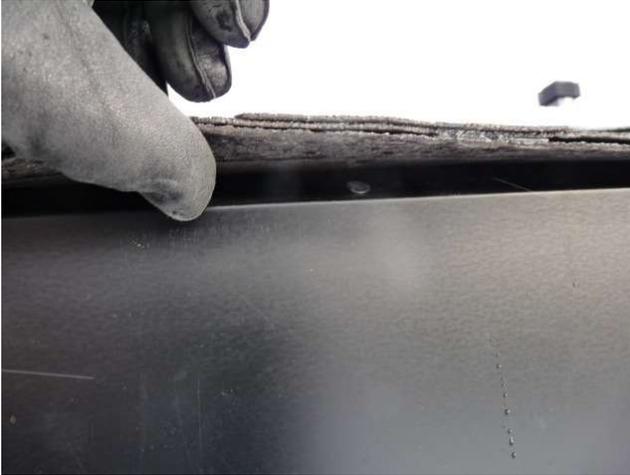
Lors de l'inspection de la toiture et de son revêtement, nous avons noté l'absence de larmier au pourtour de celle-ci.

Priorité des travaux: Immédiate

Nous recommandons d'apporter les corrections requises en fonction des règlements, des codes, des normes en vigueur et des règles de l'art.

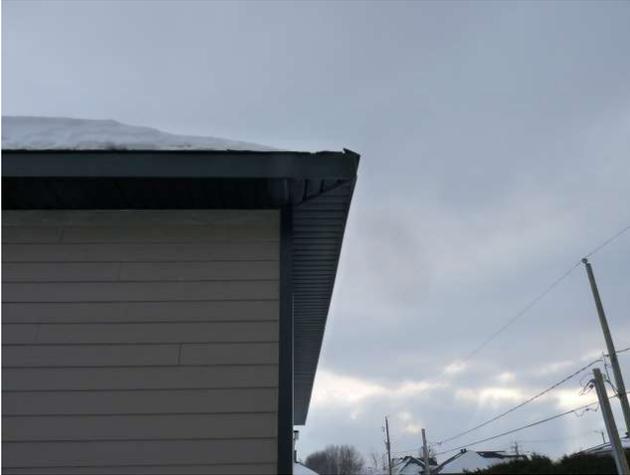
Nous avons noté l'absence de gouttières et de descentes pluviales sur les façades du bâtiment.

Bien que le code du bâtiment n'exige pas l'installation de gouttière, il est de bonne pratique d'en installer afin de favoriser l'éloignement des eaux de pluie des murs de fondation.

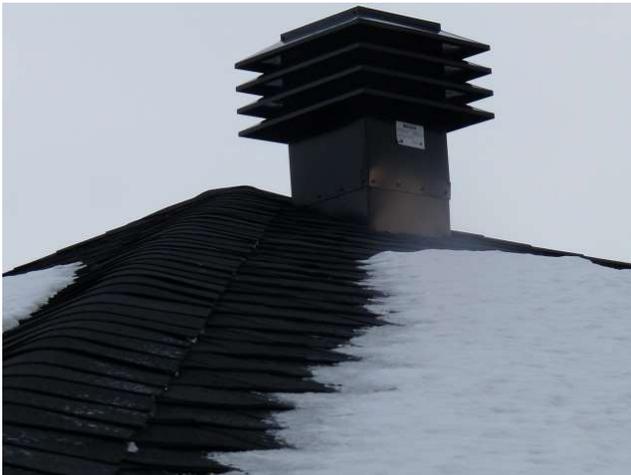
Aucune déficience n'a été observée sur le ventilateur de toiture.

Notez que des défauts pourraient être présents et ne pas avoir été vus en raison de l'angle d'observation puisque la neige sur le toit n'a pas permis de marcher sécuritairement jusqu'à proximité de l'élément.

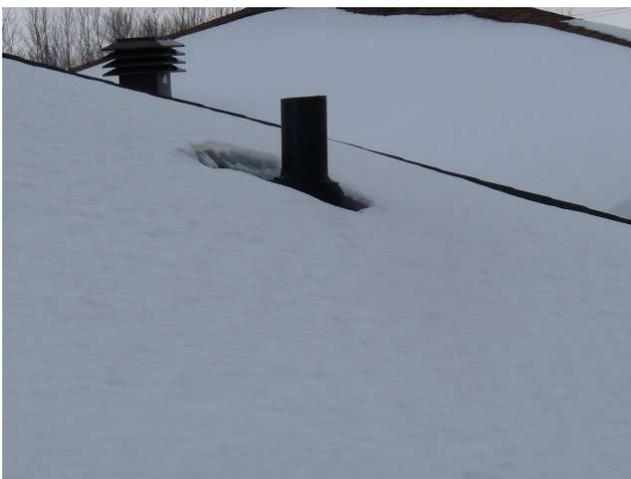
Évent sans couvercle

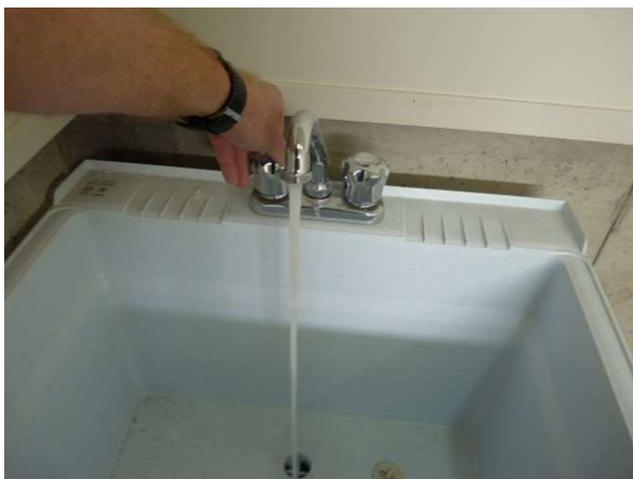
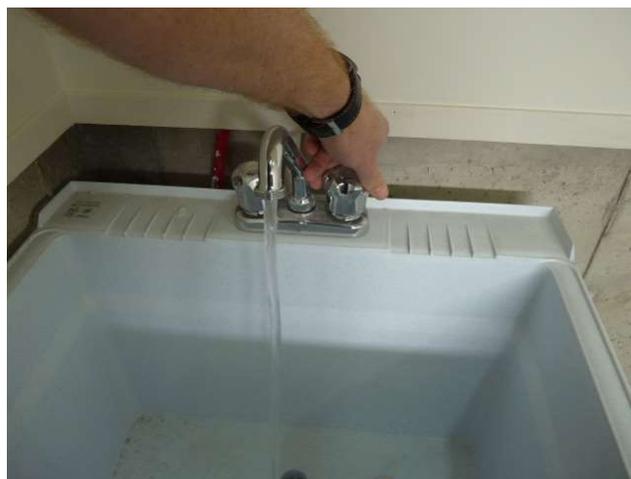
Inspection limitée sur les robinets de plomberie

Lors de l'inspection, seul le robinet de la cuve de lavage dans le garage a été mis en fonction. Son fonctionnement était conforme. Certaines conditions peuvent cependant ne pas être décelables par la simple mise en marche ou peuvent se manifester qu'occasionnellement ou après un certain délai.

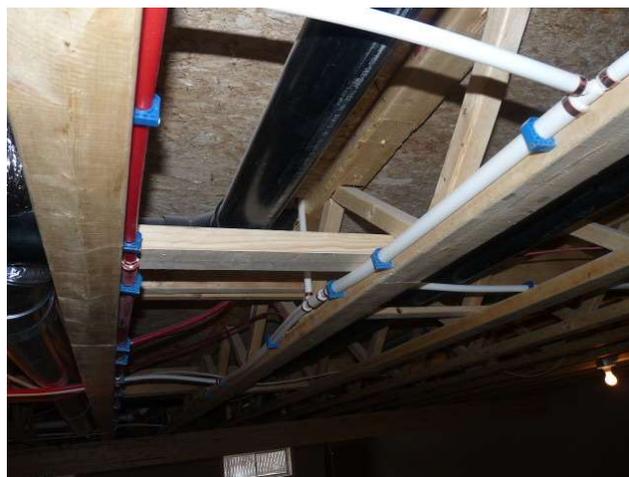
Installation artisanale des conduites de distribution

Au sous-sol, nous avons noté la présence de plusieurs conduites mal fixées à la structure du bâtiment.

Priorité des travaux: Immédiate

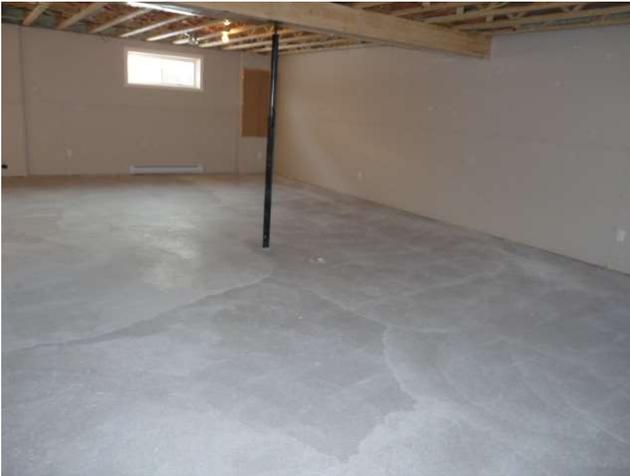
Drain de plancher non visible

Sur la vidéo, nous n'avons pu observer un drain de plancher dans la dalle du sous-sol.

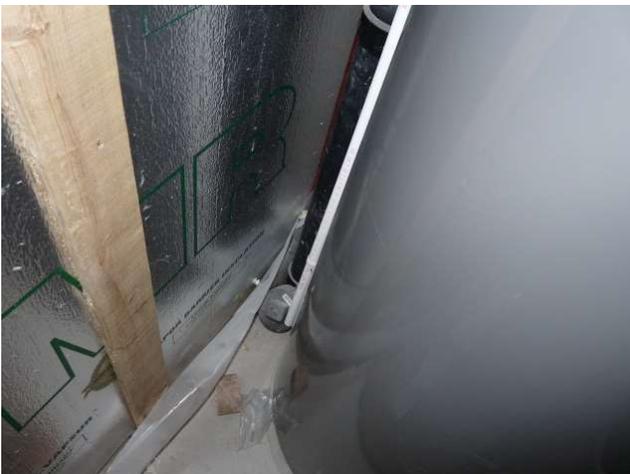
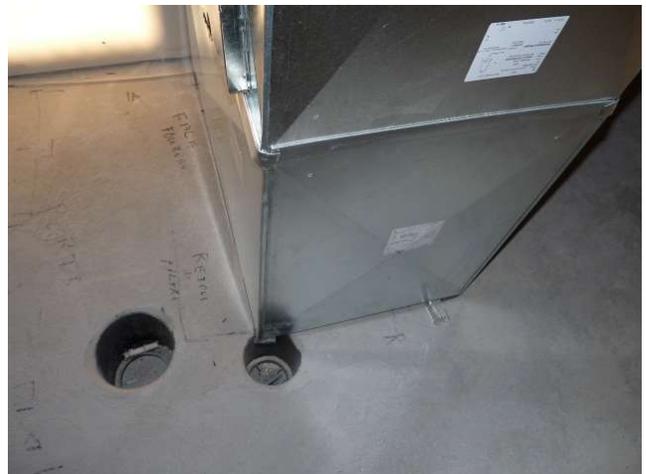
Aucune déficience n'a été notée sur le regard de nettoyage du clapet antirefoulement. Celui-ci est accessible et

dégagé.

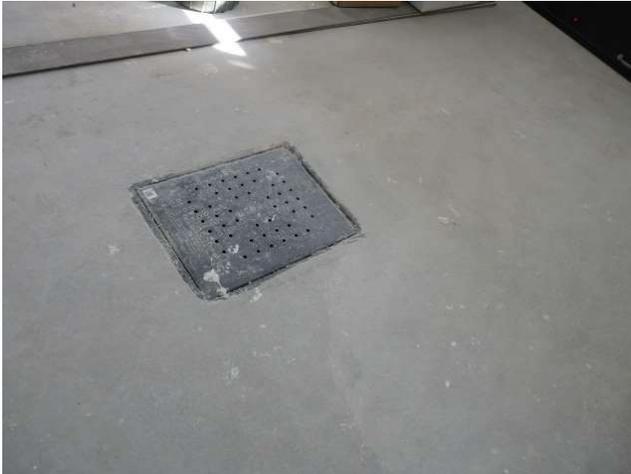
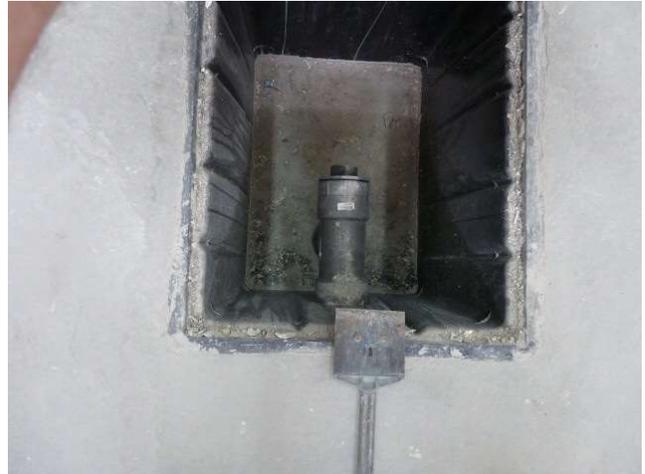
Aucune déficience observée sur le bassin de captation du garage

Lors de l'inspection du bassin de captation du garage, nous n'avons noté aucune déficience.

Le bassin était exempt de dépôt et l'eau contenue dans le bassin était claire et propre. Nous avons aussi noté la présence d'un Té sanitaire, cependant le bassin n'est pas relié au drain, car aucun conduit n'était visible dans celui-ci.

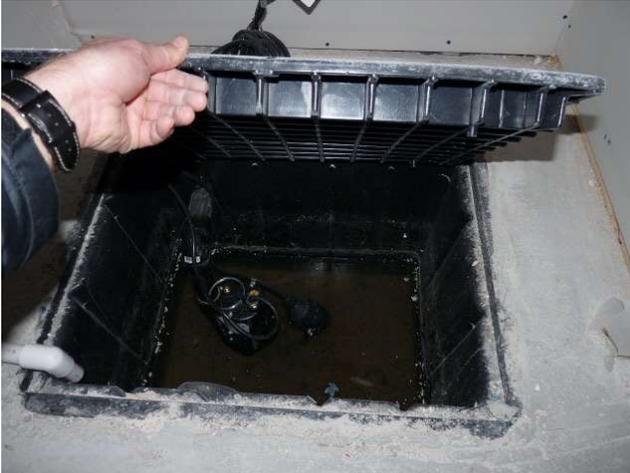
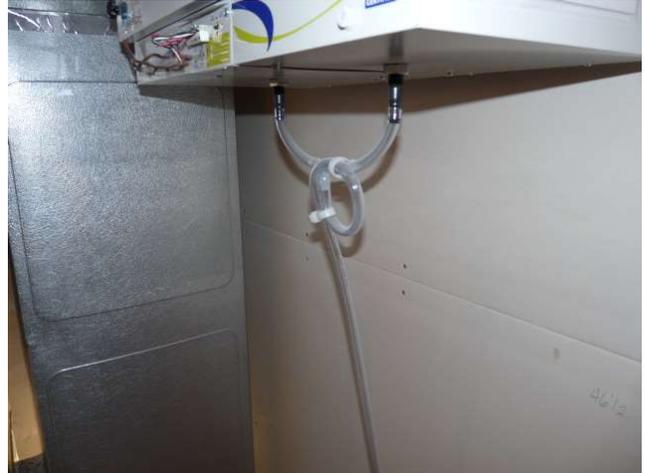
Aucune déficience observée à la pompe submersible et son bassin

Lors de l'inspection du bassin de captation et de la pompe submersible, nous n'avons noté aucune déficience.

Nous avons mis en fonction la pompe et confirmé que l'interrupteur à flotteur était fonctionnel. Nous avons noté la présence du clapet antiretour sur le conduit d'évacuation, mais il ne nous a pas été possible de confirmer son bon fonctionnement, car le bassin ne contenait pas suffisamment d'eau.

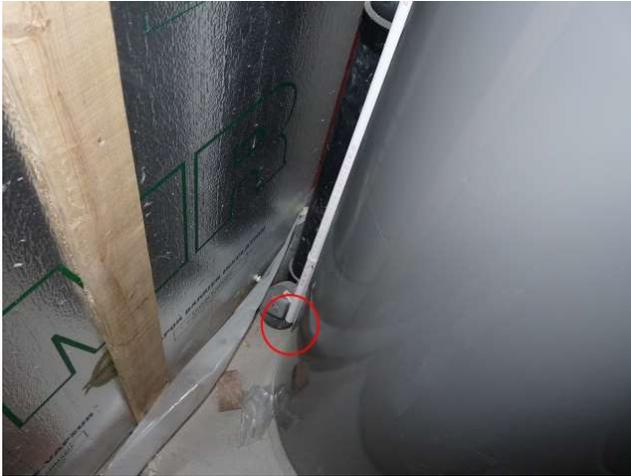
### Chauffe-eau sans conduit d'évacuation vers le drain

Nous avons noté que le chauffe-eau ne comporte pas de conduit d'évacuation d'eau vers un drain.

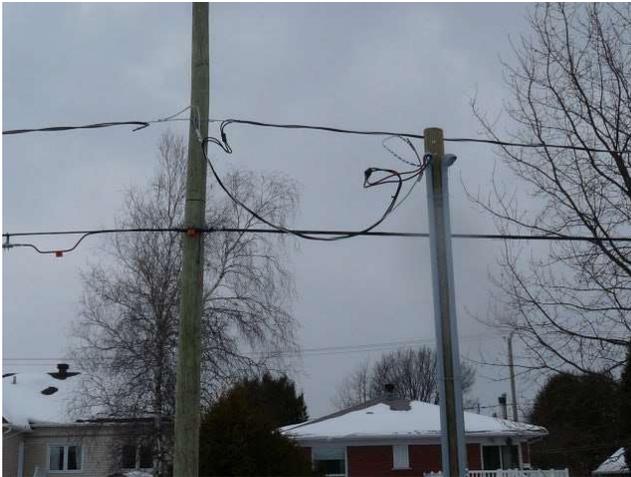
### Entrée électrique temporaire

Nous avons constaté qu'un poteau électrique temporaire situé dans le fond de la cours arrière alimente toujours le bâtiment.

Nous recommandons que l'alimentation électrique soit reliée directement au réseau conventionnel d'Hydro Québec. La demande de raccordement doit être effectuée par le maître électricien (information tirée du lien d'Hydro Québec :<https://www.hydroquebec.com/affaires/espace-clients/demandes-travaux/faire-demande-raccordement.html>)

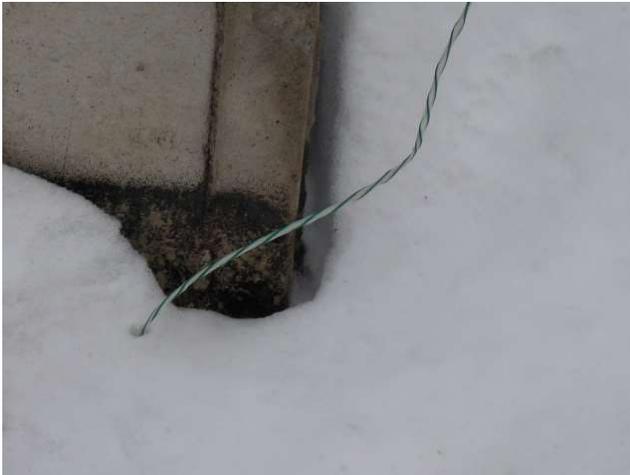
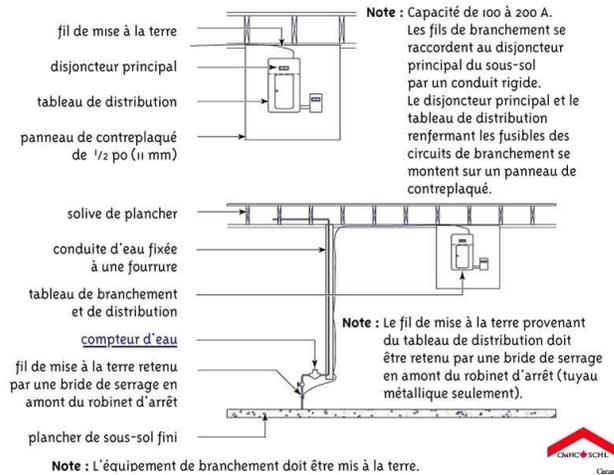
## Mise à la terre mal fixée

Nous avons observé que le fil de mise à la terre en périphérie de l'entrée électrique extérieure est mal fixée.

Cette situation comporte des risques potentiels d'arrachement ou d'endommagement du fil de mise à la terre.

Priorité des travaux: Immédiate

Nous recommandons d'apporter les correctifs requises en fonction des règlements, des codes, des normes en vigueur et des règles de l'art.

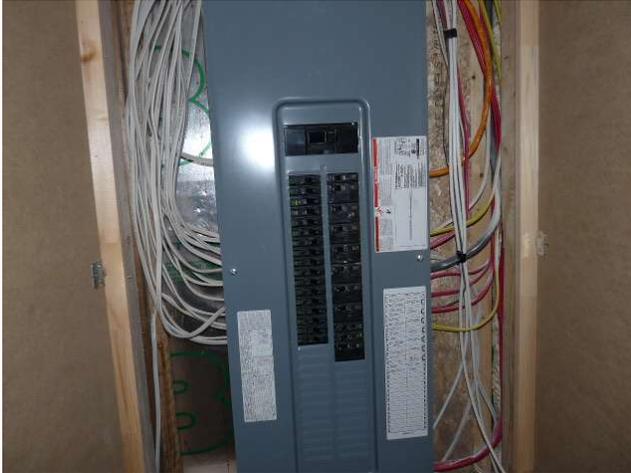
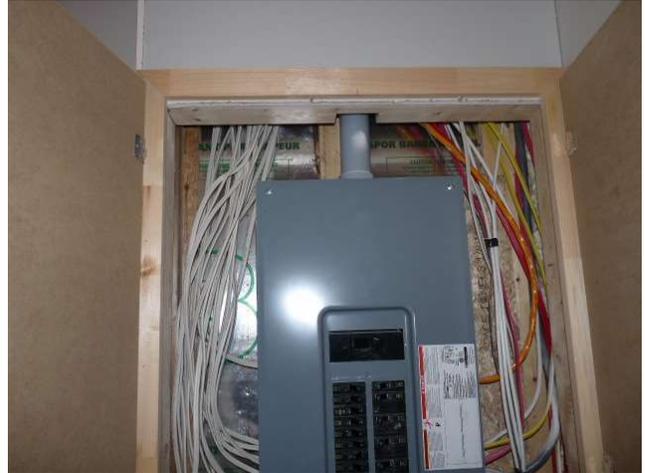
Panneau électrique qui ne peut être ouvert

Lors de l'inspection, il ne nous a pas été possible de procéder à l'ouverture du panneau électrique par mesure de sécurité.

Cette situation constitue une limitation à notre inspection.

Des dommages peuvent exister sur ces éléments que nous ne sommes pas en mesure d'inspecter. Nous vous recommandons d'obtenir une copie de la facture d'installation effectuée par le maître électricien afin de prendre connaissance des déclarations qui concernent ces éléments.

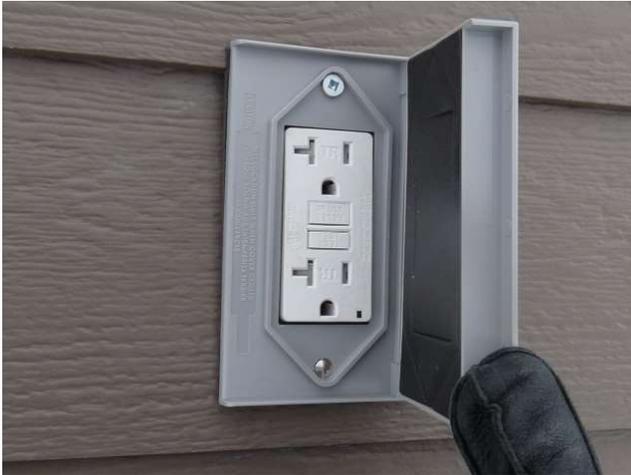
## Prise de courant extérieure mal installée

Nous avons constaté une prise de courant extérieure avec DDFT mal installée et contenant une visse de fixation non appropriée.

Nous recommandons d'apporter les correctifs requises en fonction des recommandations du manufacturier Leviton (Lien fiche installation <https://www.leviton.com/fr/docs/PK-A3097-10-05-2A-W.pdf>)

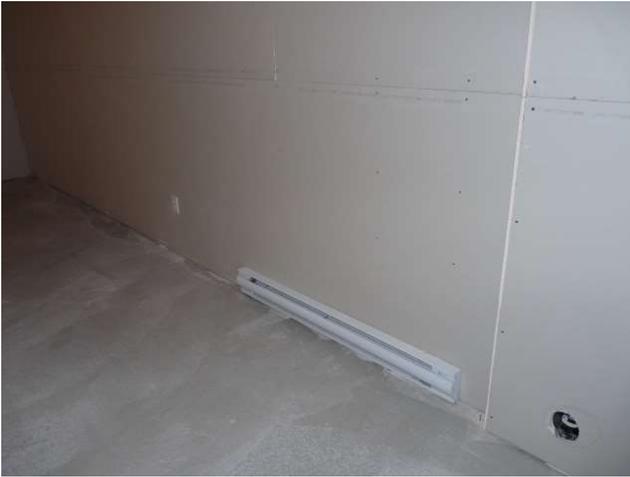
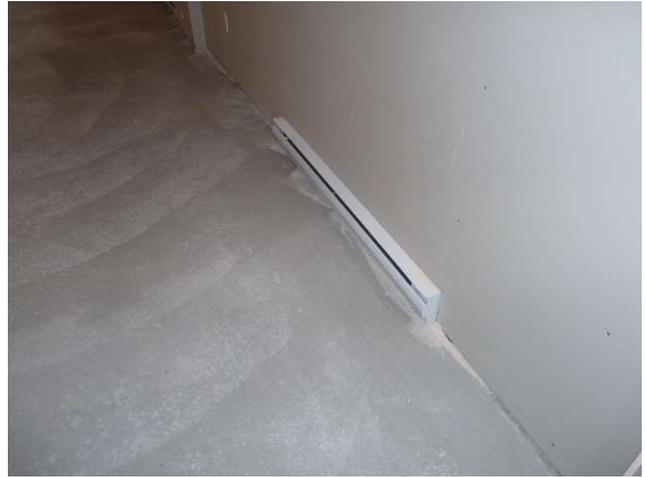
Aucune déficience apparente aux plinthes électriques

Aucune déficience n'a été observée sur le système de plinthes électriques et de convecteurs.

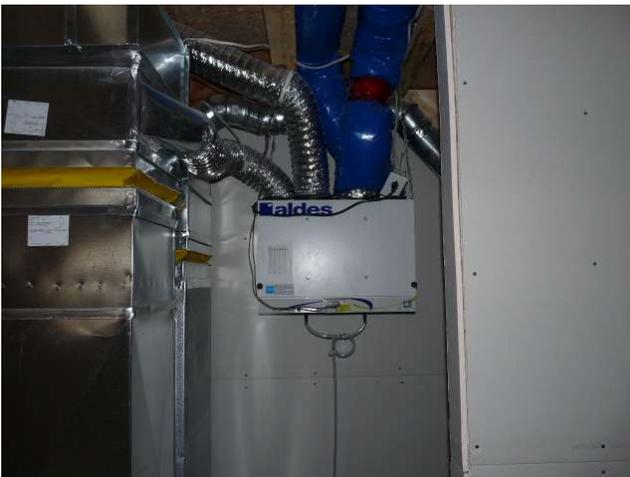
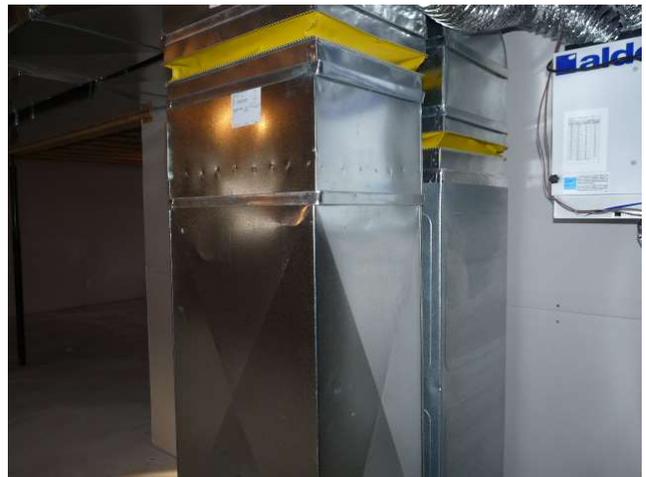
Aucune déficience apparente sur la fournaise

Aucune déficience n'a été observée sur le système de fournaise. Les filtres sont propres et accessibles. Le système est muni d'un conduit de condensat relié à un drain et comporte un interrupteur d'urgence facilement accessible.

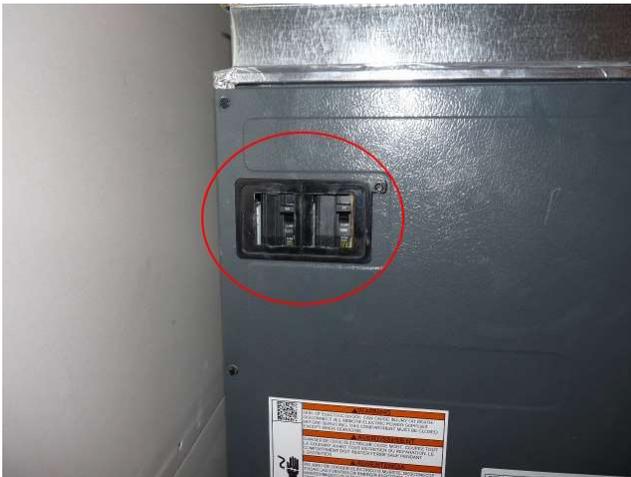
**i** Positionnement du dispositif d'arrêt d'urgence de la fournaise

Vous trouverez sur l'image la position du dispositif d'arrêt de sûreté de la fournaise. Ce dernier peut être coupé en situation d'urgence afin de couper l'alimentation électrique à la fournaise.

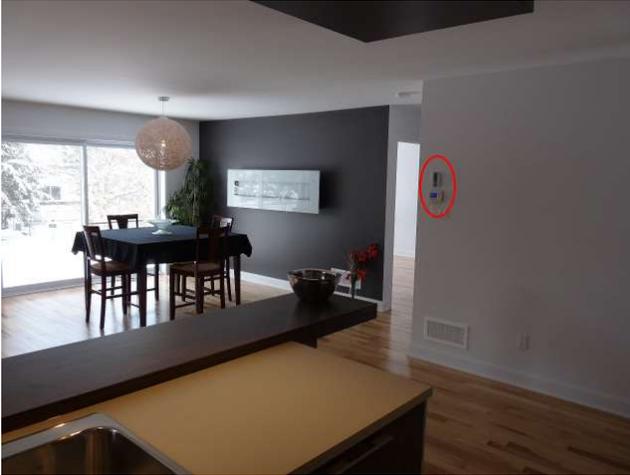
Aucune déficience observée

Aucune déficience n'a été observée sur le système de contrôle du chauffage.

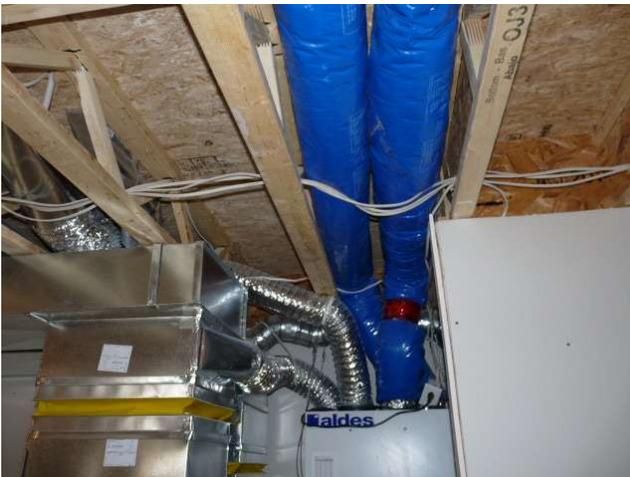
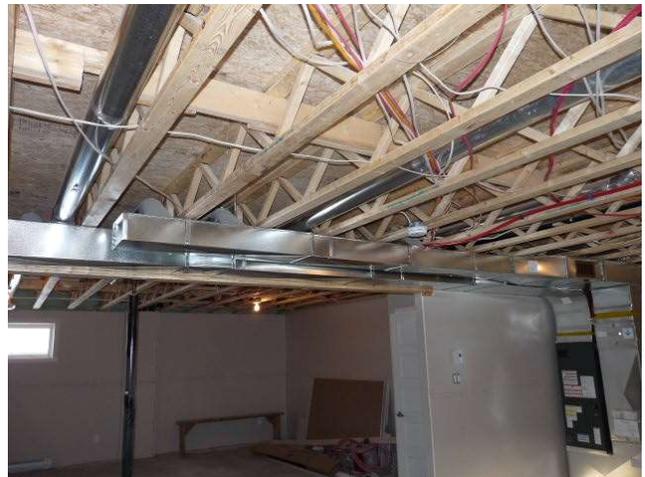
Aucune déficience observée

Aucune déficience n'a été observée sur le système de distribution de la chaleur. Aucune fuite, perforation ou déformation n'a été observée sur les conduits. Finalement, les joints et connexions étaient bien scellés.

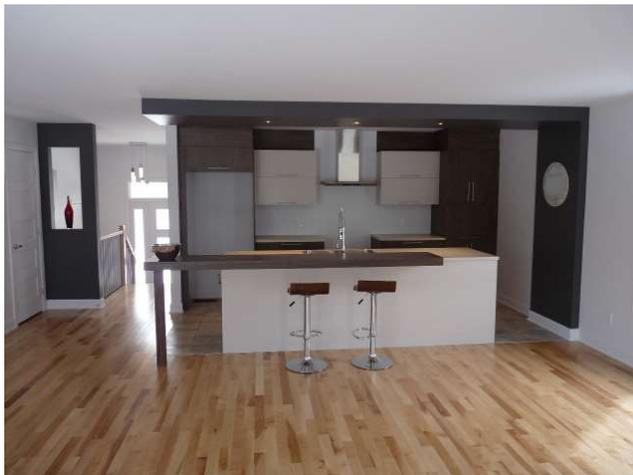
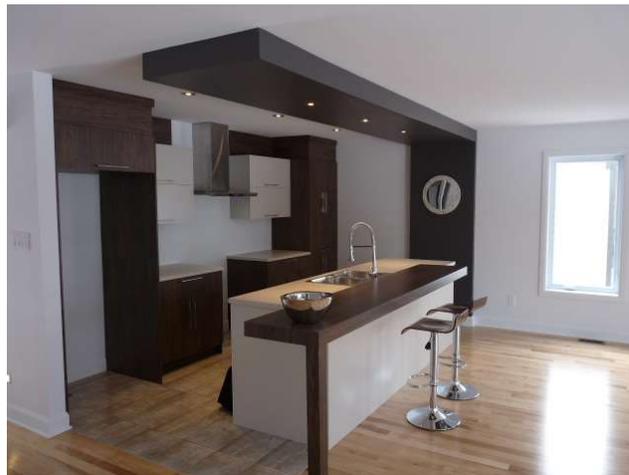
Composante sans déficience significative

La partie visible des revêtements de plancher ne présente pas de déficience significative.

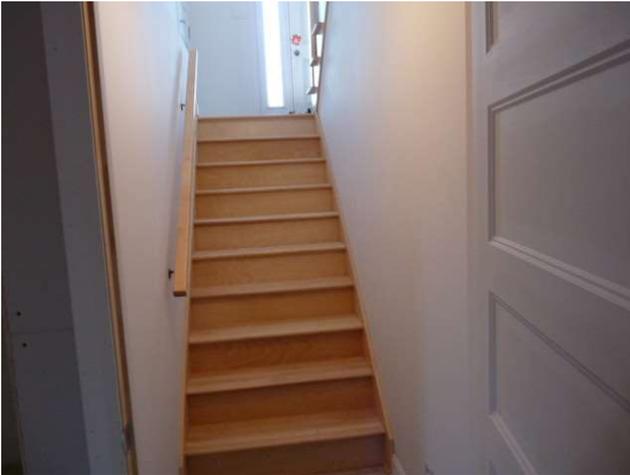
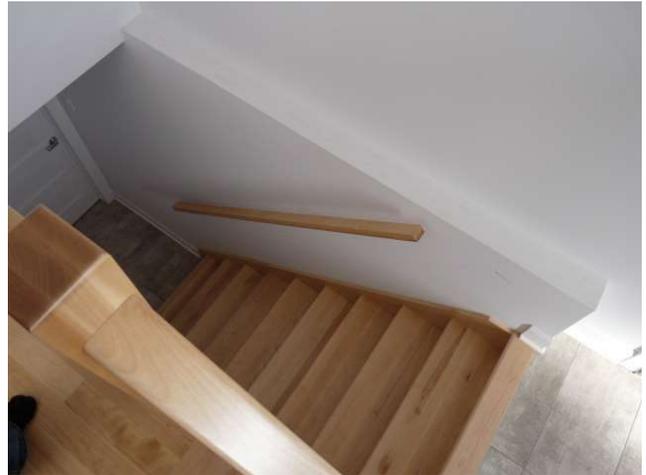
Aucune déficience sur l'escalier intérieur

Aucune déficience n'a été observée sur l'escalier du sous-sol et celui menant à l'étage. Ils comportent une main-courante sur la longueur de l'escalier.

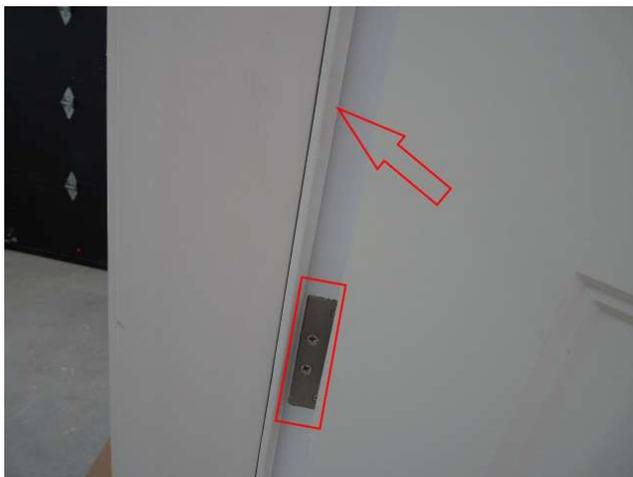
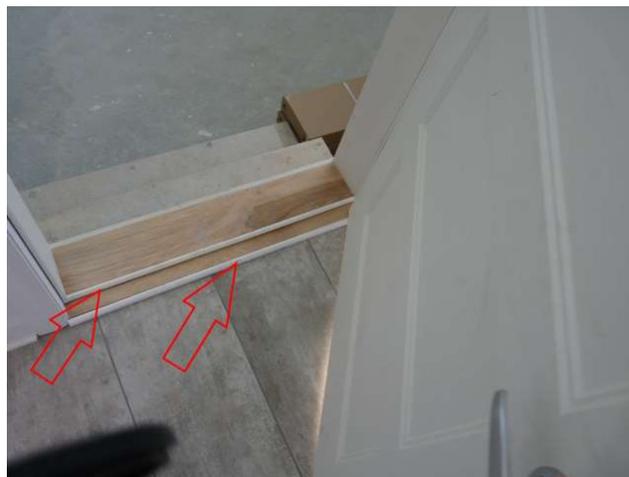
Aucune déficience observée

L'étanchéité entre le garage et la maison doit être optimale afin qu'aucun gaz d'échappement ne puisse pouvoir se transporter dans la maison. Aucune déficience ou élément pouvant compromettre l'étanchéité du garage avec la maison n'a été observé.

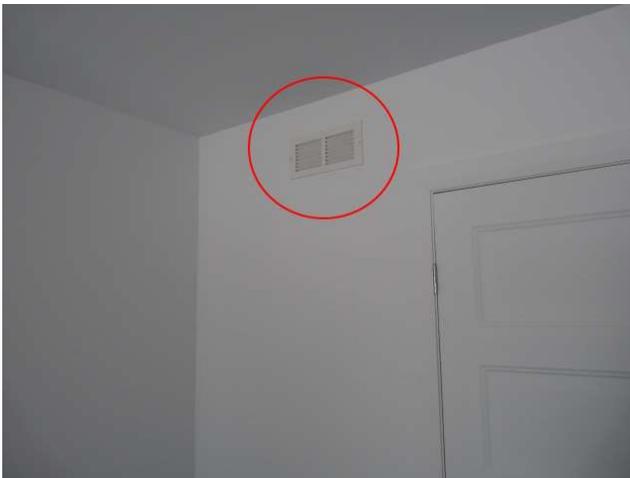
### Limitation au fonctionnement du ventilateur

Lors de notre inspection, nous avons vérifié la présence du ventilateur de salle de bain. Nous n'avons pas vérifié son fonctionnement puisque ce ventilateur est intégré au système VRC.

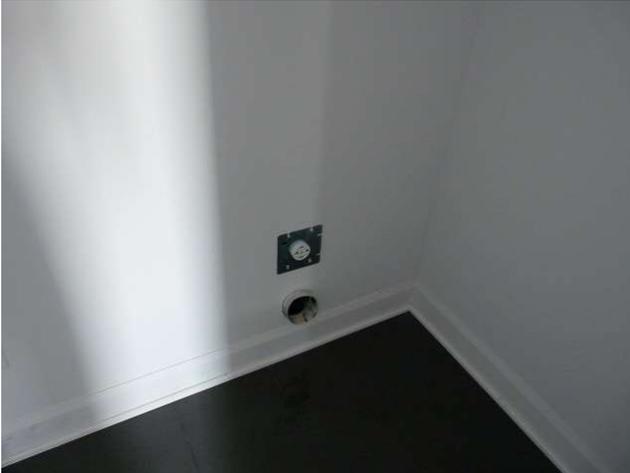
Aucune déficience observée

Aucune déficience n'a été observée lors de notre inspection.

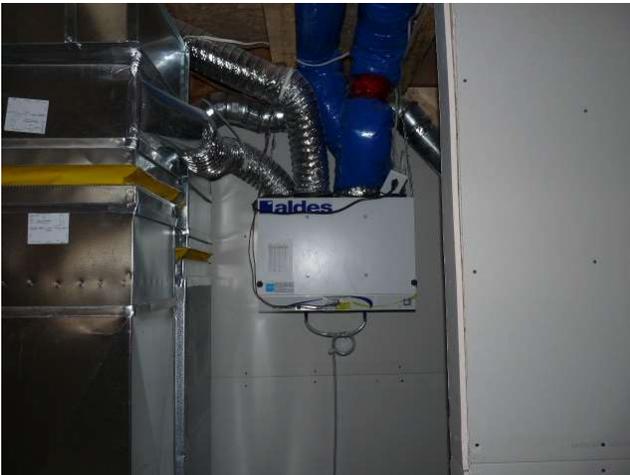
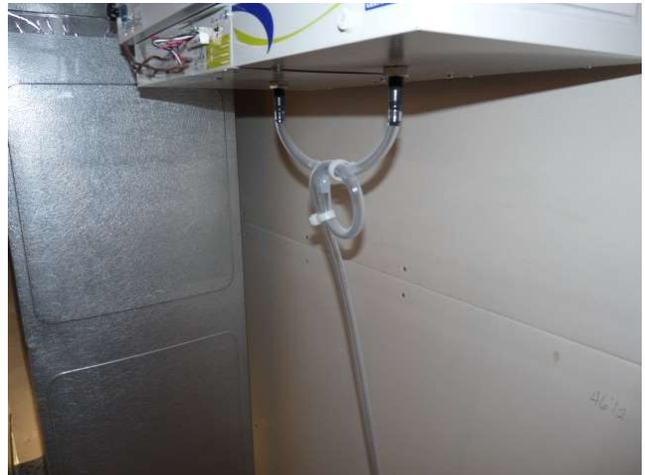
Aucune déficience apparente sur le système d'échangeur d'air

Nous n'avons noté aucune déficience apparente au système d'échangeur d'air. Les filtres étaient propres et le drain d'évacuation était dirigé vers le drain de plancher.

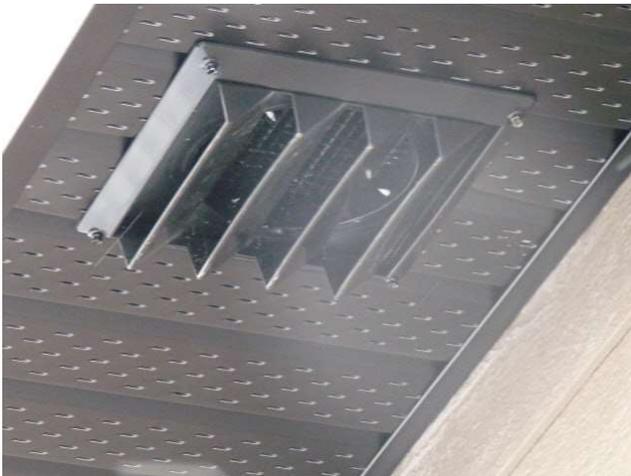
### Conduit d'évacuation mal installé dans les soffites

Nous avons observé qu'une sortie d'évacuation est installé de manière inapproprié dans les soffites.

Le Code indique que les conduits d'extraction ne doivent pas déboucher sur des espaces fermés, chauffés ou non.

Donc il n'est pas interdit d'installer la sortie d'un extracteur dans un débord de toit, mais il serait une bonne pratique d'installer des soffites fermés sur une distance de 24" autour de la sortie afin de réduire au minimum les refoulements d'air chaud et humide et du même coup éliminer les risques de condensation à l'intérieur du vide sous toit.
